# 某型发动机二级压气机叶片 断裂故障分析研究

杨兴宇, 耿中行, 蔡向晖, 史海秋  
(空军第一研究所 第二研究室, 北京 100076)

**摘要:** 某型发动机二级压气机叶片属于事故多发性零部件。最近又发生了叶身断裂故障, 该故障是一种新型故障, 与二扭共振引起的叶尖掉角故障不同: 疲劳源位于叶盆中上部, 靠近叶尖断裂飞出, 断裂飞出部分约为叶片的  $1/3$ , 故障件断口部分呈“S”型。本文从叶片断口金相、扫描电镜分析、振动特性计算分析、叶片静频和振型测量、疲劳破坏试验、第 10 阶相对振动应力测量和叶片疲劳寿命评估等研究工作, 分析得出造成叶片疲劳破坏的故障机理是叶片第 10 阶振型在发动机 0.8 额定转速发生共振和叶盆表面损伤。

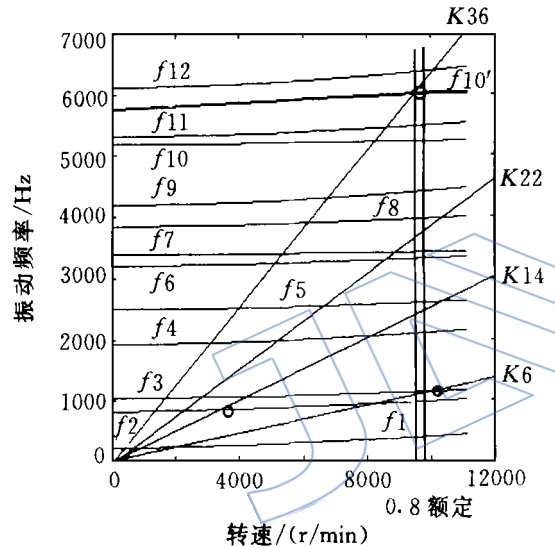
图 1 二级叶片共振特性图

根据二级叶片振动频率计算和激振力频谱分析结果, 画出二级叶片的共振特性图<sup>[1, 2]</sup>。从图 1 中可以看出, 第 2 阶在慢车转速与 K 14 有共振点, 第 3 阶在 0.8 额定转速附近与 K 6 有共振点;

由 4 2 节可知, 第 2, 3 阶不是疲劳破坏的振型; 第 4 阶为三弯振型, 理论计算和实际经验表明<sup>[3~ 5]</sup>, 叶片的弯曲振动断口走向通常为一条直线但不是纵向直线, 并且该阶振型在发动机转速范围内没有共振点, 因此排除第 4 阶振型。由静频计算可知, 计算值比测量值略小, 实际测量的叶片第 10 阶频率分散度很大, 最高可达 5769 Hz, 最低的为 4986 Hz。在 0.8 额定转速下, K 36 (该结构系数为一级整流叶片数目) 频率射线与该振型存在共振点, 如图 1 中  $f_{10}$  射线所示, 说明个别频率较高的二级叶片在此转速下有发生共振的可能。

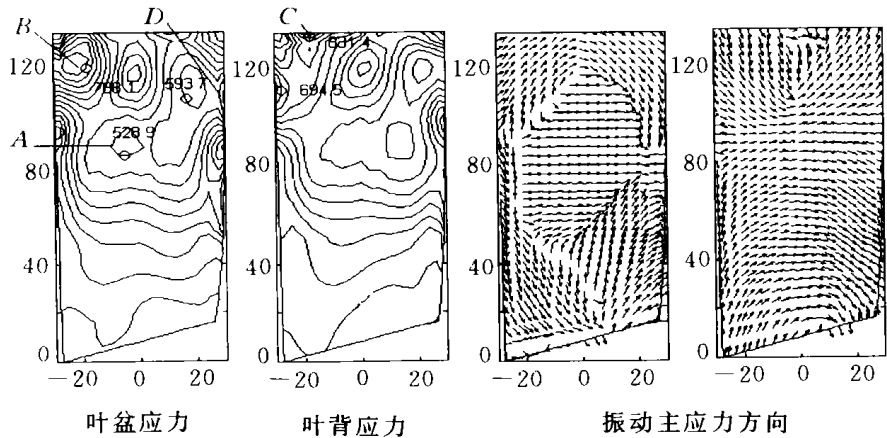
图 2 第 10 阶相对振动应力及最大主应力方向图

图 2 是叶片第 10 阶振型相对振动应力及最大主应力方向图。在该振型下, 最大振动应力在叶尖靠近进气边的叶背 C 处, 为 831.4 MPa, 疲劳源 A 处也较大, 为 528.9 MPa; A 处的振动最大主应力方向和疲劳裂纹扩展方向基本上垂直。

综合以上二级叶片共振特性和振动特性分析以及故障件的裂纹形成、扩展形式, 可以初步断定造成二级叶片故障的振型为第 10 阶。

基于试验设备的限制, 主要对 A 处(见图 2)相对振动最大主应力方向进行测量。测量结果表明, A 处的最大主应力方向与水平方向的夹角是 1.8°, 这与计算结果非常吻合。

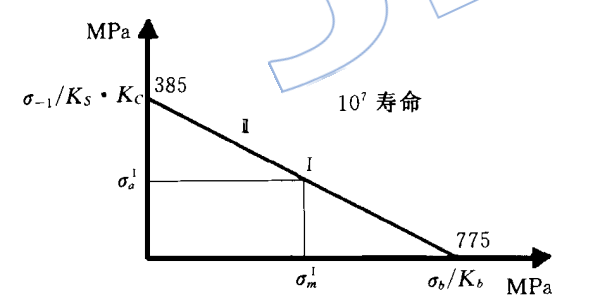
图 3 修正的 Goodman 图

图 3 是叶片修正的 Goodman 图, 图中  $K_s$  为相应循环次数下分散系数;  $K_c$  为应力集中系数;  $K_b$  为强度极限分散系数。由 EGD-3 标准选取各系数。离心应力  $\sigma_m^I$  是转速为 0.8 额定(9800.1 r/m in) 时的计算值, 通过图 3 得到  $\sigma_a^I$ ; 采用相对振动应力计算值  $\sigma_a^I$  乘以系数  $K$ , 认为  $K \cdot \sigma_a^I$  是叶片的实际振动应力; 计算各点叶片相对振动应力的安全系数  $N_1 = \sigma_a^I / (K \cdot \sigma_a^I)$ 。表 2 为叶片 A、B、C 和 D 点安全系数计算值。

B (位于叶盆叶尖) 的安全系数略小于 A 处, 但相差不大 [ $N_A/N_B = (0.5394/K)/(0.4259/K) = 1.26$ ], 使用经验表明, 叶盆中部(A 附近) 打伤或腐蚀的几率较大, 存在 A 处寿命短的可能性; C 处  $N_C$  小于  $N_A$ , 但是 C 处位于叶背, 实践表明叶盆表面打伤或腐蚀等损伤的几率和程度远大于叶背表面, 所以 A 先于 C 损坏的几率很高; A 和 D 的振动安全系数非常接近, 因此, 位于叶盆中部的 A 处疲劳破坏的可能性与其它 3 点相当。
