# CFM 56-3发动机3号轴承后油气封严装置 分离故障的监控方法

**摘要:** 不含石棉的粘合剂的性能衰退造成了多台 CFM 56-3发动机3号轴承后静子止油气封严装置分离, 南方航空公司的经验表明该故障的早期经常伴有滑油耗量上升和磁堵中出现棕褐色的非金属物等现象, 因此加强这方面监控可以有效控制该故障的发展。本文对该故障的机理及相关改装情况也进行了相应介绍。

## A New Method for Controlling CFM 56-3 No 3 Aft Air/Oil Seals Separation

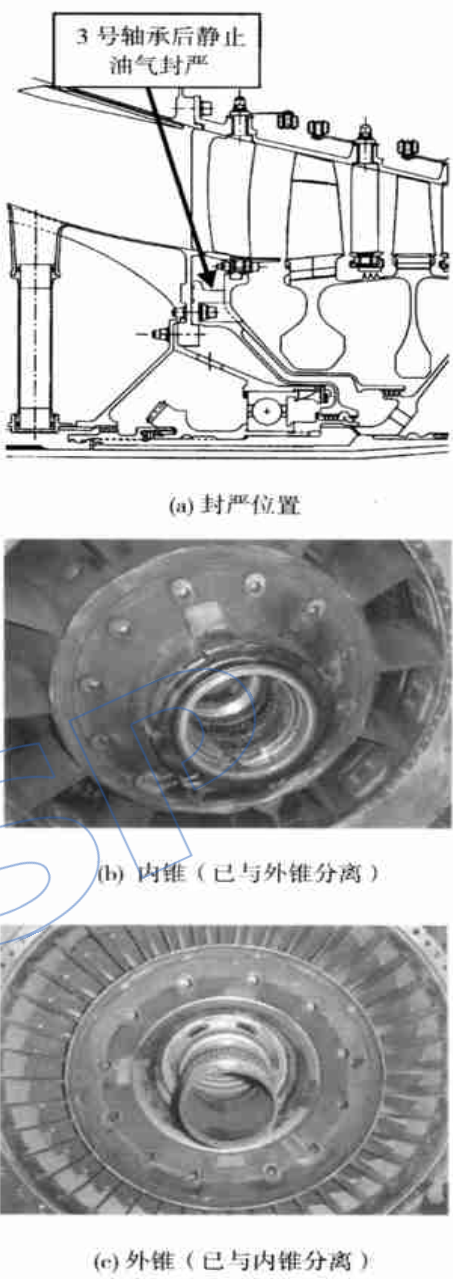
图1 3号轴承后静止油气封严结构  
Fig 1 The structure of No. 3 aft air/oil seal

3号轴承后静止油气封严装置(以下简称为封严)位于风扇框架的下方,由内锥和外锥组成,其中内锥通过12个螺栓固定在风扇框架上,而外锥通过3处粘合面与内锥粘在一起,同时,在内锥12个螺栓孔和一个加工工艺槽周围也涂有粘合剂。在内锥表面上还有两个工艺孔,在内锥和外锥的颈部表面粘有耐磨材料,与轴承篦齿封严一起对滑油进行密封。具体的封严装置结构见图1。

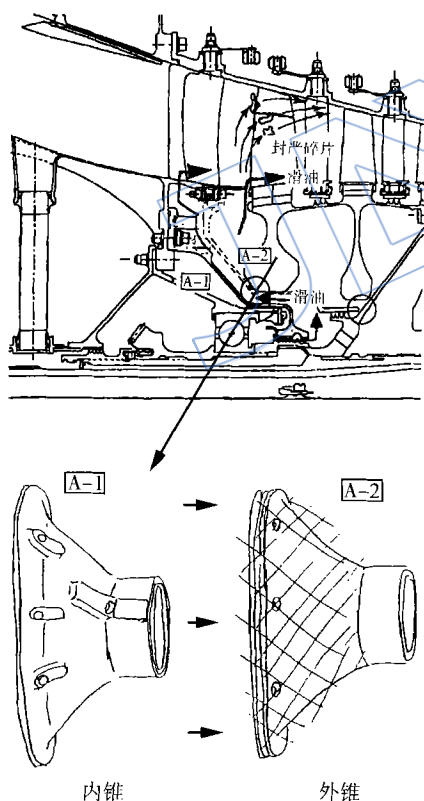
图2 封严分离示意图

当粘合剂失效时, 首先在加工槽和 12 个螺栓孔的周围出现分离现象, 继而在粘合面上出现脱胶, 最后内外锥完全分离, 分离后的外锥脱开, 可以向后移动, 滑油通过内锥表面的回油腔进入气路系统, 造成客舱滑油味, 见图 2。脱开的外锥与后面的高速旋转的高压压气机 1~2 级鼓盘相碰,

造成鼓盘磨损报废, 进一步相磨后, 外锥破损成块状, 一方面进入气路系统, 打坏压气机静子和转子叶片; 另一方面, 飞出的碎片有可能击穿内锥表面, 造成 3 号轴承封严完全失效, 滑油漏光, 导致空

从两个工艺孔渗入的大量油气。如果3号轴承封严装置发生分离, 则空腔内的油气和滑油就有了出口, 高压压气机中高速流动的气体将滑油和油气抽入气路中(参见图2), 因此可以发现滑油耗量有较明显的上升, 驾驶舱或客舱出现滑油异味。

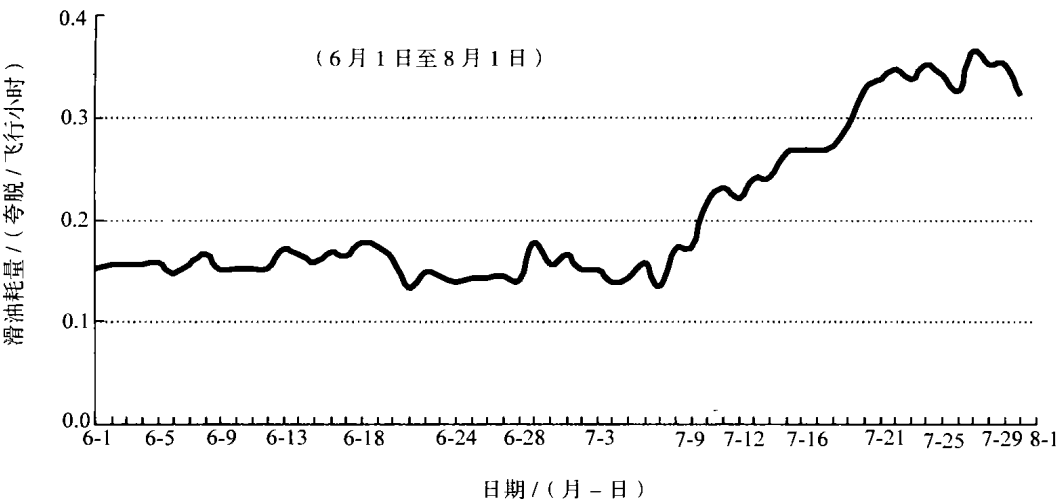
图3某封严分离的发动机的滑油消耗量变化曲线

1998 年 8 月, 在南方航空公司 (以下简称“南航”) 机队中, 一台发动机滑油耗量曾大幅度上升 (参见图 3), 虽经反复试车检查, 但未发现有外部渗漏点, 因此, 该发被拆下修理, 结果在分解时发现封严已开始分离。该次事件是否与封严分离有联系呢? 为了证明这一点, 南航对机队中另外两台类似问题的发动机进行了相关部位的孔探检查, 结果发现两台发动机的封严也是刚刚开始分离。因此, 南航决定: 对于滑油耗量突然上升而试车未发现外漏点的发动机必须孔探检查封严。自 1997 年以来, 在南航发生的 11 起封严分离的故障中, 有 5 起出现明显的滑油耗量上升, 1 起滑油耗量偏高, 显示了两者之间有较强的关联性。

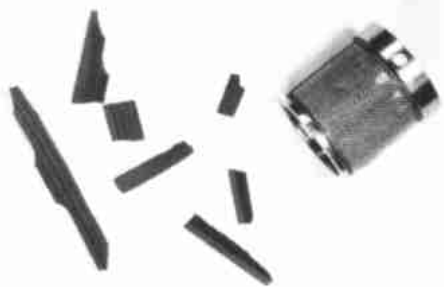
图4 三号轴承前、后静止油气封严中使用的耐磨材料

此外, 在南航机队中, 多台封严分离的发动机磁堵探测器中出现了棕褐色的非金属物, 磁堵探测器所能检测的颗粒均大于 100 微米以上<sup>[2]</sup>, 经分析这些物质都是封严与轴承密封处的耐磨材料, 其实物样式见图 4。正常情况下, 只有使用时间非常长的发动机在磁堵探测器中才会大量出现该物质, 而封严分离的发动机出现该物质的比例明显偏高, 例如在南航机队自 1997 年以来, 中磁堵探测器共发现该物质 7 次, 其中 5 次后来确认封严已分离, 这显示了两者之间的关联性。因此, 南航决定: 磁堵探测器, 尤其是中磁堵探测器出现大量棕褐非金属物质时, 必须对封严进行孔探检查。

(1) 某些封严装置内锥的耐磨封严材料在使用一段时间后会局部脱落, 这样滑油从3号轴承中流出, 并充满在内外锥之间的空腔内, 由于内外锥粘合在一起, 滑油不会流出, 所以此时的滑油耗量不会明显变化, 而磁堵检查中会发现棕褐色的非金属材料(主要是中磁堵)。另外, 该空腔内还充满
