## 某燃气涡轮工作叶片裂纹分析

**摘 要:** 为阐明测试单元环境下加速任务试车 (AMT) 过程中叶片早期起裂的物理原因, 对裂纹叶片断口进行了检查和分析, 并采用 LPTi's XactLIFE™ 系统对叶片进行了深入的分析. 结果表明: 叶片叶型发生了过量的蠕变损伤, 此过量的蠕变损伤导致了叶片的过量延伸以及叶型特别是在尾缘区域的转扭, 此行为可能造成 AMT 疲劳循环条件下缘板以下的叶片伸根部位疲劳裂纹的形核与生长. 因此, 过量的蠕变被认为是整个裂纹形核过程的主要驱动力.

### Crack analysis of the first stage blade on a gas turbine

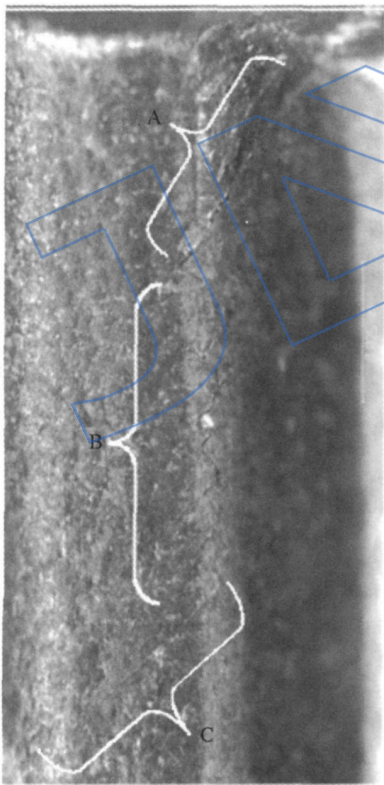
如图 1 所示,裂纹位于榫头靠叶盆面与排气边一侧,长约 13 mm,裂纹在靠叶盆面与排气边的第一榫齿齿面接触痕迹根部呈锯齿形,直线长度约 7 mm,裂纹在排气边一侧的榫头端面长约 6 mm.在叶盆面第一榫齿距排气边端面约 0.6 mm 左右的齿面接触痕上,可见较为明显的两个皿状浅坑,见图 2.从图 1 还可以看出,区域 A 为裂纹形核部位.随后裂纹沿榫齿顶部或榫齿之上呈现 Z 字形扩展,标注为 B.继而裂纹向第一个榫齿顶部和缘板之间的叶根部位上推进,最后扩展至缘板上,标注为 C.

图 1 尾缘附近第一个榫齿上裂纹位置  
Fig.1 Location of cracks on the first tooth near the trailing edge side

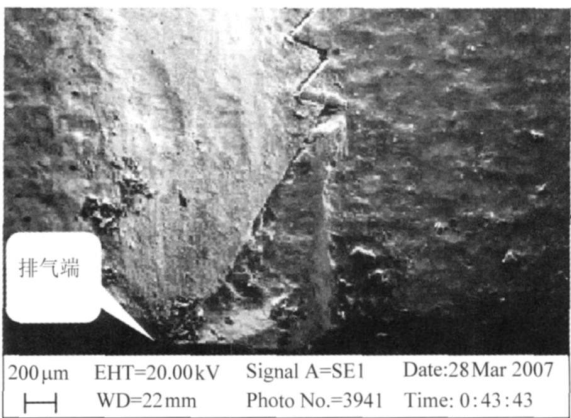
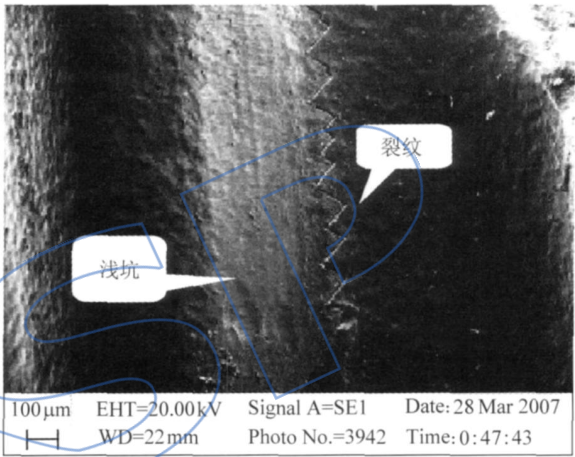
(a) A 裂纹

(b) B 裂纹

图 2 A 和 B 裂纹位置放大  
Fig.2 High-power appearance of fracture location A and B

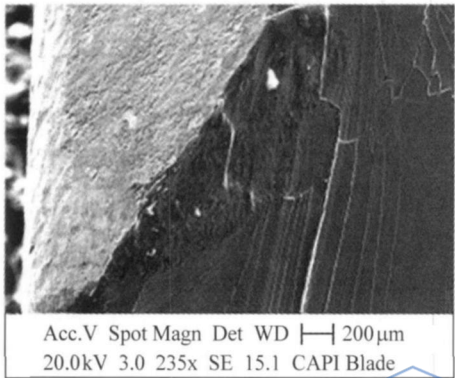
断口分析的关键是找出裂纹形核形成的主要原因<sup>[4]</sup>.仔细检查裂纹产生的部位(见图 3),能清晰地看到半椭圆形裂纹,可能由于高应力(随机机械压痕的存在而局部升高)和蠕变(其表面形态明显不同于其它形式晶体断裂形貌)的联合作用,此半椭圆形裂纹呈现非疲劳方式形核.图 4 提供了此位置一些附加特写显微照片.图 4(a)所示为裂纹起始位置的全貌以及其它相关的显微信息.图 4(b)所示为榫齿顶部表面的部分机械压痕,几乎位于裂纹中心,并在其附近发现一个大的气孔.图

图 3 裂纹 A 金相组织  
Fig. 3 Metallurgical results of crack A

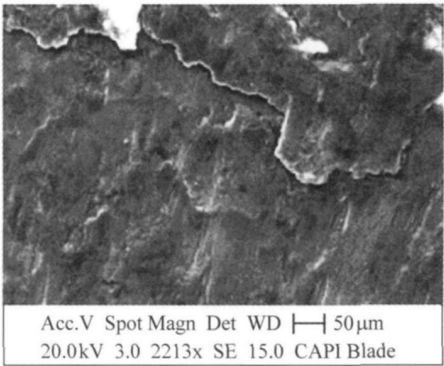
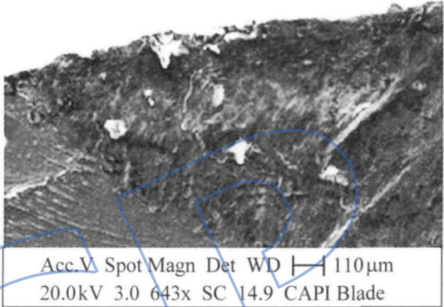
4(c)和图 4(d)是半椭圆形裂纹内部的无明显特征的断口形貌.此区域的断口裂纹是通过高应力和蠕变的联合作用在枝晶间形核的.在中等温度时,单晶或定向凝固 Ni 基合金中,即使没有任何大量筏化  $\gamma$  相,其蠕变强烈地取决于高应力.在半椭圆形裂纹周围,如图 4(e)所示,能看到清晰的疲劳海滩花样,而在其内部则看不到.此金相特征有力地表明,叶片上裂纹是通过完全不同的机制进行形核和扩展的.

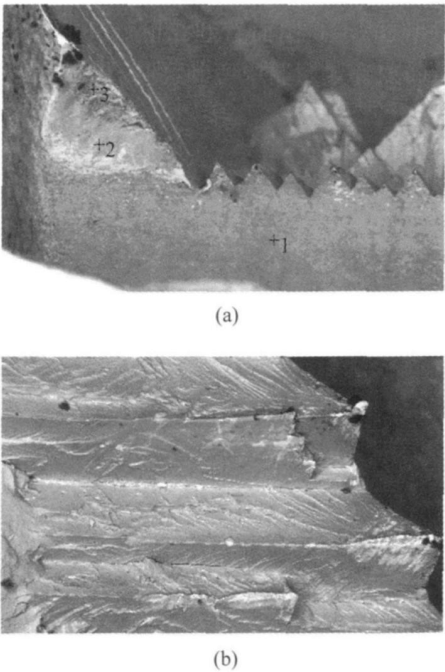
图 5(a)是裂纹 B 锯齿状侧面的放大像,每个锯齿的夹角均约为  $70^\circ$ .图 5(b)是图 5(a)中的裂

纹阶梯状断口放大图,表现为取向不同的光滑平面和相互平行的平直短条.这些断裂平面与叶片纵向一般并不垂直,有些平面与叶片纵向的夹角较小,小于  $20^\circ$ .这些断裂平面应为叶片的结晶学平面,这反映了叶片断裂是沿着结晶面发生的,而这些面很可能是  $\{111\}$  面 ( $\{111\}$  面彼此夹角为  $70^\circ$  左右).面心立方结构的滑移面就是  $\{111\}$  面,它是 DD3 单晶的主要滑移面,也是解理面.对于单晶体来说,其力学性能呈现各向异性,即不同结晶学取向的力学性能是不同的,叶片断裂反映了结晶取向即各向异性的影响.

图 5 锯齿状及其梯状断口的放大像(背散射电子像)  
Fig.5 High-power appearance of serration and ladder fracture(back scatter electron micrographs)

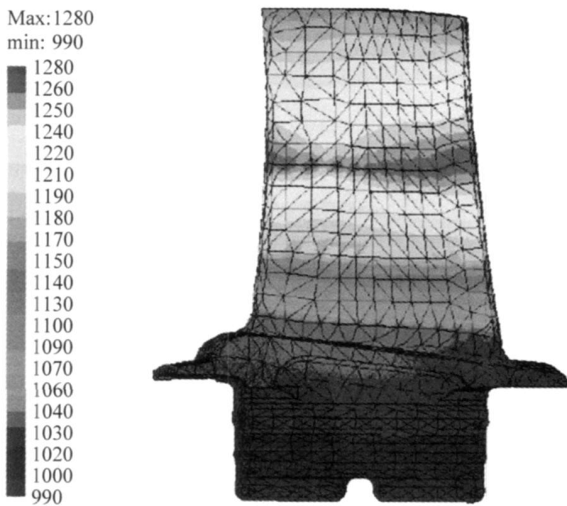
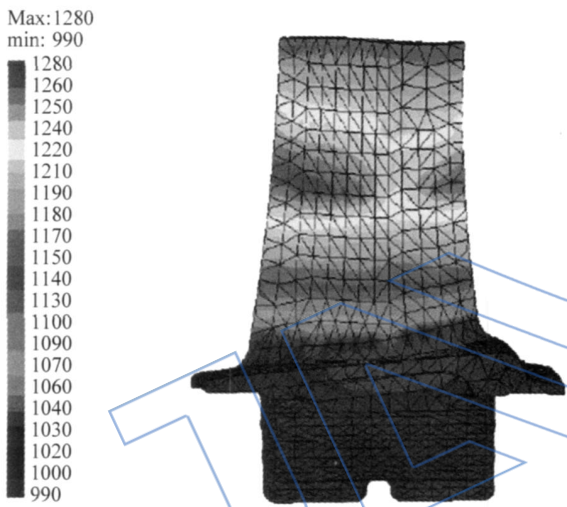
采用通过发动机控制或数据系统获得的涡轮进口温度、设计点数据和非设计点参数,来计算发动机非设计点(改变环境温度和压力)工作条件下的涡轮不同级数节线叶型的温度.然后,通过稳态热传导分析来计算所有节点的温度.图 8 所示为沿叶盆面图 8(a)和沿叶背面图 8(b)的叶片金属温度分布,结果表明,叶型中部区域有效的最高温

度已接近叶片工作温度范围的上限,对于实心涡轮叶片来说,这个温度是相当的高.一旦确定了叶片叶型的金属温度分布,就可进一步通过热传导分析来计算叶片缘板、伸根和榫齿部位上所有其它节点的温度.盘边缘的温度可通过叶片和盘在安装部位的接触分析首先得出,分析得出盘边缘温度大约是 990 K.然后,利用此温度来精确预测叶片缘板、伸根和榫齿部位的温度分布.

图 8 叶盆和叶背温度分布(单位:K)

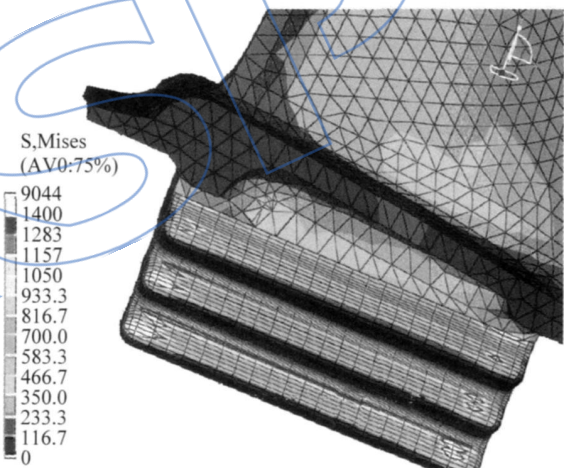
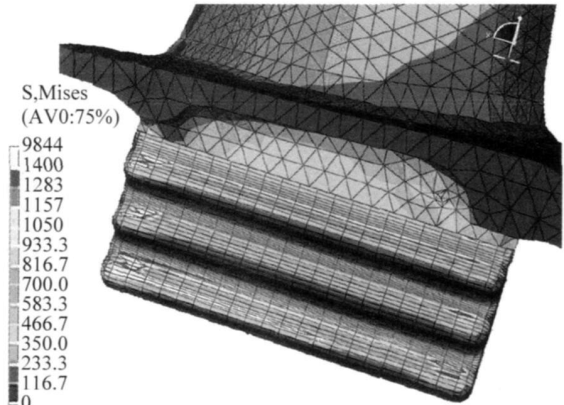
叶根接触部位,例如叶根榫齿上,其 Von Mises 应力分布标绘图如图 10 所示.图 10(a)所示为叶根叶盆面的应力分布.表明,在前缘的转角处,以及叶片尾缘榫齿的平面区域都存在接触应力集中.图 10(b)所示为叶根叶背面的应力分布.其接触模式与叶盆面相反,其尾缘边榫齿底部的应力分布更集中.这说明,仅在离心力作用下,叶片从叶背向叶盆弯曲.此外,尾缘向前缘有小许的翘曲变形.可能由于气体压力的作用,这种弯曲效

图 10 叶盆和叶背应力分布(单位:MPa)

体压力. 不过,分析表明,叶根近转角部位是其接触敏感区域,任何机械损伤将强烈地影响材料的局部强度.在发动机试车叶片上发现的裂纹起裂位置与叶背面第一个榫齿上的“红”点位置一致,局部机械损伤可通过光学和扫描电子显微技术发现.

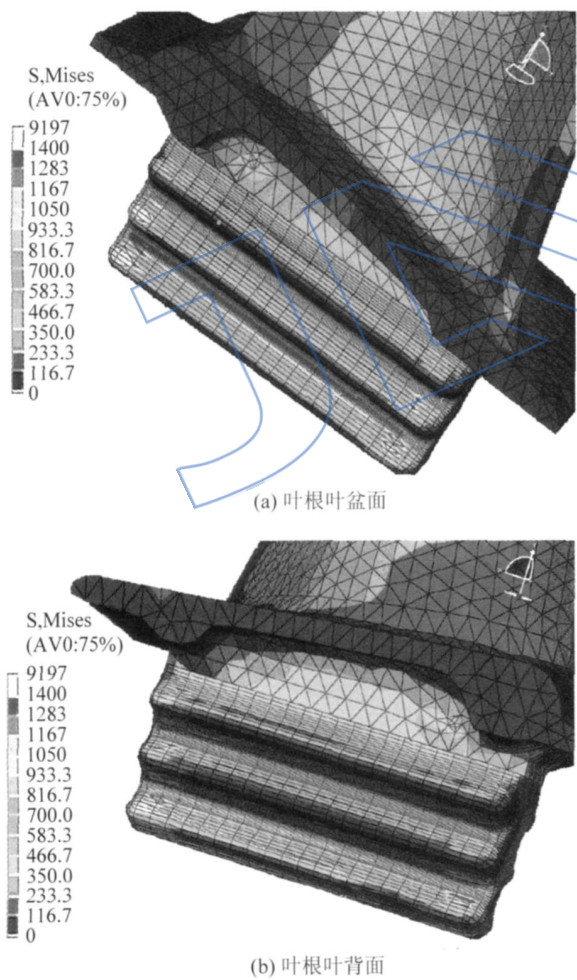
为便于比较,对一个假定的具有平均模数的“各向同性”叶片,进行了弹性接触分析.叶根在叶盆面和叶背面的 Von-Mises 应力分布标绘图分别如图 11 所示.并获得了相似的接触应力模式.选取伸根部位中间“光滑”区域的应力值来进行定量比较,比较结果表明:采用“各向同性”叶片进行计算,能得到比“各向异性”叶片更高的 Von-Mises 应力.因此,采用“各向同性”叶片的应力进行寿命预测更偏于安全.

图 11 “各向同性”叶片叶盆和叶背叶根处 Von Mises 应力分布 (单位:MPa)  
Fig. 11 Von-Mises stress plot in root of an “isotropic” blade, from the pressure side and the suction side (unit:MPa)

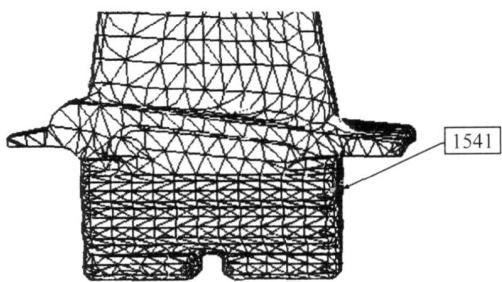
为进一步查明裂纹原因,利用 XactLIFE™ 进行蠕变和复合蠕变-疲劳分析(表 1).可以看出:在蠕变和蠕变-疲劳复合两种情况下,最低寿命都出现在节点 1541 处(如图 12),此节点位于叶盆尾缘上的第一个榫齿之上和缘板之下的伸根区域,其寿命大约为 17h,表中列出的其它节点均为 1541 节点的相邻节点.此结论表明,蠕变载荷是测试单元中 AMT 条件下裂纹形核的主要驱动力.计算结果还表明伸根部位是叶片寿命极限位置.

图 12 节点位置  
Fig. 12 Location of the nodes

3) 叶片伸根部位的温度相当高,是降低伸根区域寿命的主要原因.蠕变是与叶片寿命相关的主要因素,任何设计的更改或材料的改变都必须把蠕变这个因素考虑进去.
