# 小型短寿命涡扇发动机涡轮叶片疲劳失效分析

**摘 要:** 针对某小型短寿命涡扇发动机台架试车中涡轮叶片断裂故障, 进行了叶片断口分析、振动监测信号对比和结构动力学特性分析. 讨论了叶片的固有振动特性与激振因素, 阐明了该叶片故障主要是由叶片机匣严重碰摩激起的叶片以第一阶、第二阶及其耦合模态自由振动, 导致的叶片根部高周疲劳破坏. 提出合理控制转静子初始间隙和提高叶片根部阻尼, 能有效防止该类型故障发生.

## Fatigue failure analysis of turbine blade in miniature short-life turbofan engine

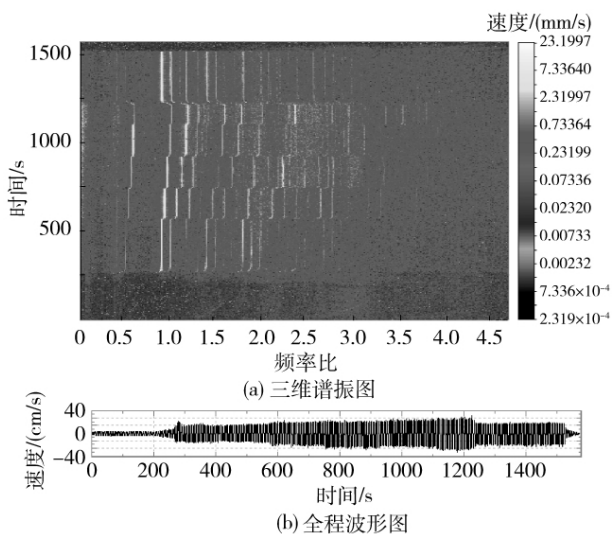
该型发动机台架试车时涡轮端振动监测信号的三维谱阵图如图1所示。图中频率比为频率与最大工作转速频率之比。在开车后250s前发动机位于低转速区,频域内各频率段的幅值均很小,没有突出的振动频率成分;而在250s后,在频域中存在明显的转速倍频分量和分倍频分量有转静子碰摩的信号<sup>[11-12]</sup>特征。结合分解检查可知,最终确定涡轮叶片与其相应的涂层发生轻微刮蹭,该现象符合该发动机设计需要的工艺过程。但此时发动机的振动量较小处于合理水平,符合设计要求的振动标准,未发生故障。

图1 发动机正常台架试车的三维谱阵图

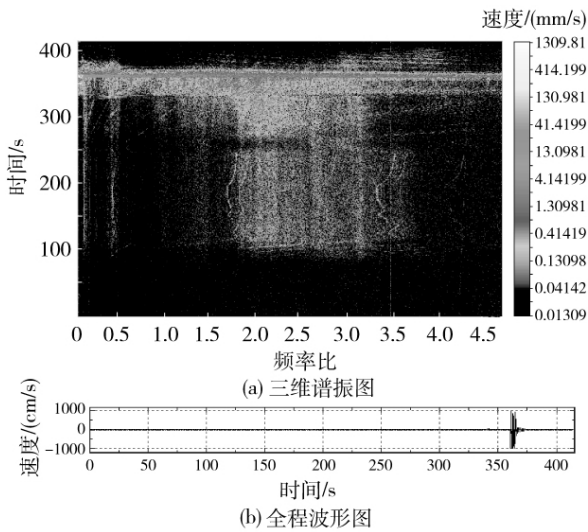
发生故障时台架试车时涡轮端振动监测信号的三维谱阵图如图2所示。转速的倍频和分频成分明显且振动量远大于正常状态(图1),分析表

明发生叶片断裂故障前转静子的碰摩程度较为严重,导致发动机的振动水平严重超标,台架试车无法正常进行而迅速停车。

图 2 发动机故障时台架试车的三维谱阵图

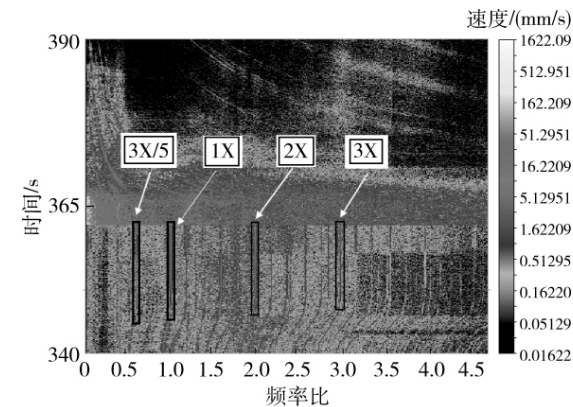
进一步分析振动出现异常时间段(340~390 s)的三维谱阵分析结果,如图 3 所示。可以看出转速提高到一定程度时,开始出现了转子基频(如图 3、图 4, X 指转子转速频率的倍数)响应的倍频与分频信号,结合故障后分解检查的结果,可判定此时的倍频分频振动信号特征为明显的碰摩特征信号,时间持续大约 15 s。振动逐渐加大至约 358 s 时刻发生叶片断裂故障,整个分析频带范围内能量突增,其中以低频能量最为明显。

图 3 发动机故障台架试车(340~390 s)的三维谱阵图

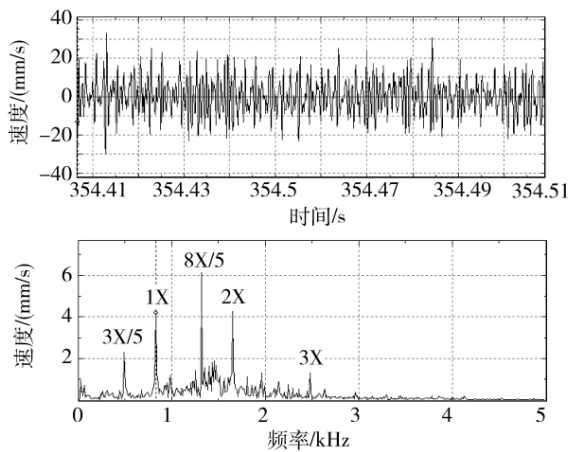
图 4 354.4~354.5 s 时振动信号的时频域分析

程度的碰摩(相应高压涡轮叶片机匣内侧附着有相应的涂层),而故障试验过程中碰摩特征信号明显相应的振动量值显著加大。因此,结合上述故障现象、材料学分析和振动信号分析可知发生故障的试车过程中,发生了叶片与机匣的严重程度碰摩。

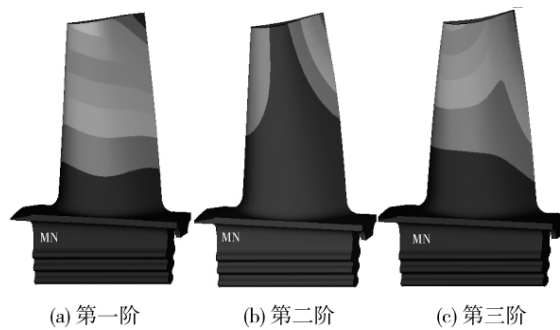
利用有限元法计算了叶片模态特性。如图 5 所示为该涡轮叶片的前三阶模态振型,其对应振型特征为:第一阶为一弯振型,第二阶为一扭振型,第三阶为弯扭复合振型。进一步计算了该叶片前三阶相对振动应力(模态应力)分布云图,如图 6 所示。

图 5 故障叶片的固有模态振型

从数值仿真计算结果分析可知,与故障叶片疲劳源位置接近且相对振动应力大的部位吻合的振型是叶片的第一阶振型。

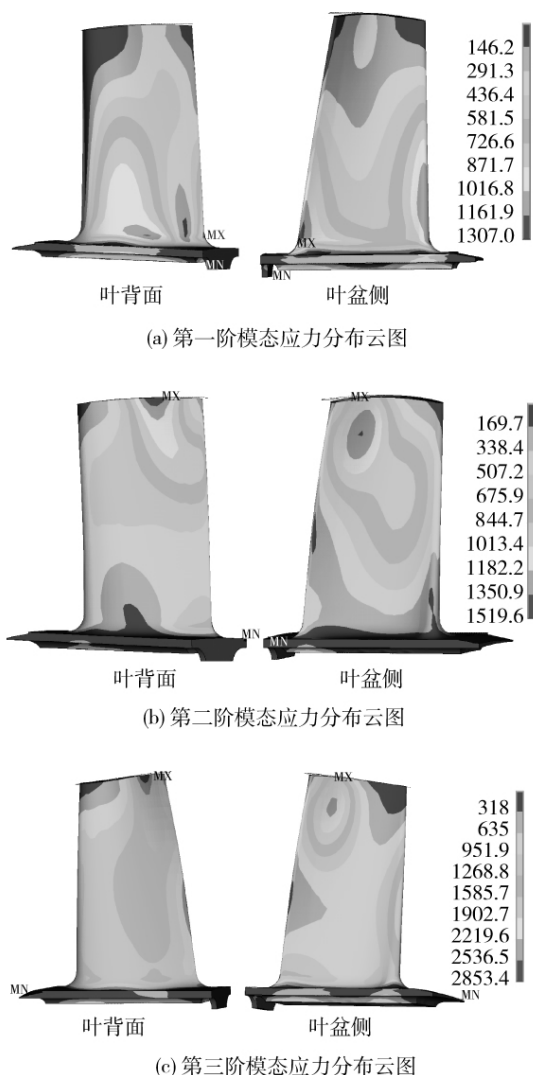
图 6 叶身的模态应力分布云图(单位:MPa)  
Fig. 6 Contour maps of the modal stress in the blade body (unit:MPa)

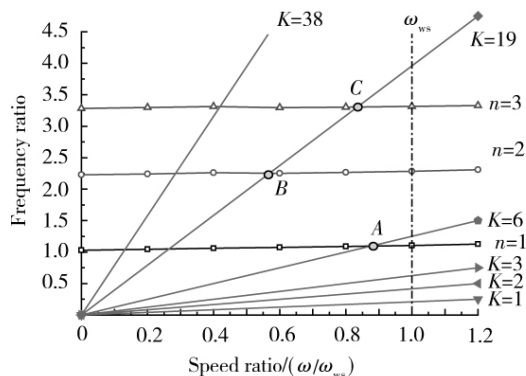
图 7 故障叶片的坎贝尔图  
Fig. 7 Campbell diagram

向器叶片 19 片)( $k=19$ )和低压涡轮导向器幅板(3 个)( $K=3$ )的前缘扰流及其 2 次谐波,得到该高压涡轮叶片的 Campbe II 图,如图 7 所示.图中叶片的模态频率进行了无量化处理,纵向坐标频率比为频率值与叶片第一阶无阻尼自由振动频率的比值.图中, $\omega_{ws}$ 表示发动机的额定工作转速.

可以看出,第一阶(一弯)A 点、第二阶(一扭)B 点、第三阶(弯扭复合)C 点为工作转速附近主要的共振点,但其频率裕度均满足设计要求.在批生产的其他台次发动机正常运行中没有发生由于前后缘气流激励引起的叶片共振断裂故障.因此,本次叶片高周疲劳断裂故障的主要原因可以排除气流激振的可能性.

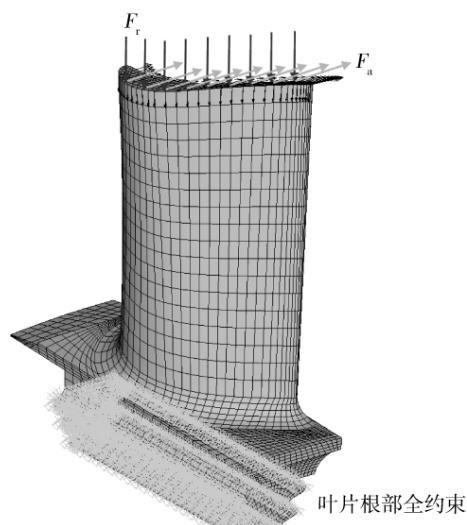
计算中仅考虑了结构自身的阻尼,本文的分析中暂不考虑叶片榫头的阻尼作用.假定结构的阻尼比系数  $\zeta$  为 0.002.计算的边界条件为叶片榫齿全约束,载荷为叶片径向载荷  $F_r$  和周向载荷  $F_\theta$ ,如图 8 所示.径向载荷与周向载荷满足关系式(3)

图 8 约束与载荷

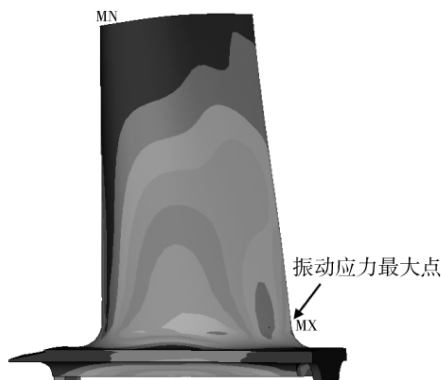
由图 9 振动应力分布可以看出其与叶片的第一阶振型的模态应力(图 6)分布相似.进一步对比分析叶身根部前缘与尾缘振动应力的分布,可知尾缘振动应力高于前缘,如图 10 所示,与故障

图 9 叶片振动衰减过程中应力分布云图

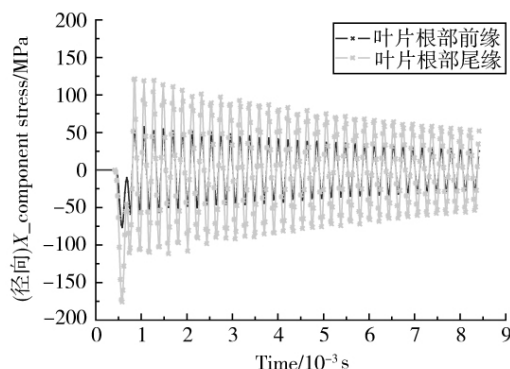
图 10 叶身根部前缘与尾缘振动应力对比

件断口分析吻合。尾缘的振动应力主要成分为径向应力(图 11),可见尾缘振动应力大主要是由于叶身的弯曲造成的拉伸变形和一定的扭转变形综

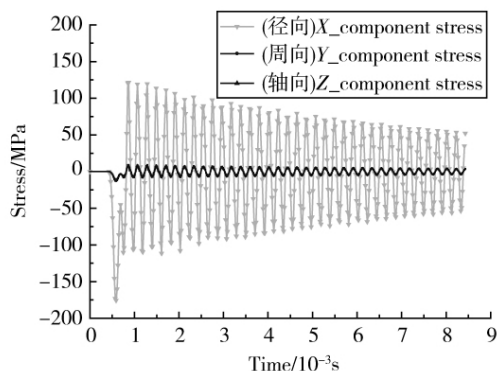
合导致的。综合上述因素可知,初步分析该叶片受到碰摩载荷激励后,主要以低阶共振模态形式(一阶弯曲和一阶扭转)进行有阻尼振动衰减。

图 11 叶身根部尾缘振动应力分量图

针对故障问题应从两个方面对发动机故障叶片进行治理:①明确并细化装配规范,严格控制装配尺寸链保证涡轮叶片与机匣间的初始装配间隙满足设计要求,防止发生较严重碰摩。②考虑在叶片根部添加根部缘板阻尼器,减小叶片工作过程中因各种因素诱发的振动响应。

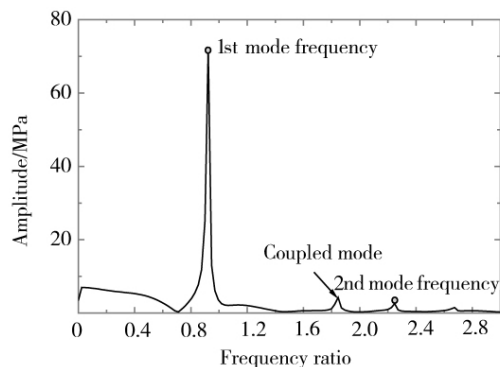
对叶片振动响应进行快速傅里叶变换(FFT),其频谱如图 12 所示。叶片振动响应的频率主要为叶片低阶模态频率成分——叶片第一阶、第二阶与一、二阶耦合振动频率成分,对应于叶片的一阶弯曲振型和一阶扭转振型。

图 12 叶片振动衰减过程的频域分析
