# DD6 单晶涡轮叶片缘板裂纹与再结晶研究

## Platform crack and recrystallization of DD6 single crystal turbine blade

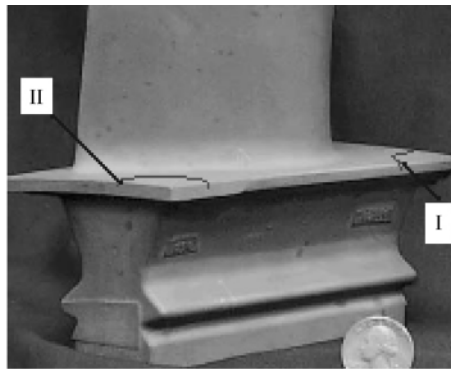
单晶涡轮叶片经某试验后,分解检查发现34.2%的叶片缘板出现裂纹,位置集中于缘板叶背侧边缘I, II两处。其中有28.7%的叶片裂纹位于I处,5.5%的叶片裂纹位于II处,如图1所示。

通过荧光显示的裂纹形态和长度来看,普遍存在从源发性1mm初始裂纹到10mm以上裂纹、从未穿透裂纹到三面穿透裂纹;如果继续试验,极有可能发生叶片缘板掉块,造成严重后果。

图1 叶片缘板裂纹部位

从图1中可看出,出现裂纹的位置是缘板叶背侧从距边缘面至13mm,再从缘板排气边一侧穿透缘板端面,与缘板顶尖呈扇形区,长约17mm左右(图1中I, II处);但在缘板叶盆侧边缘未出现任何形式的裂纹;其他叶片上出现的裂纹位置也在这个范围内,这显示出DD6单晶叶片缘板局部裂纹分布的规律特征。

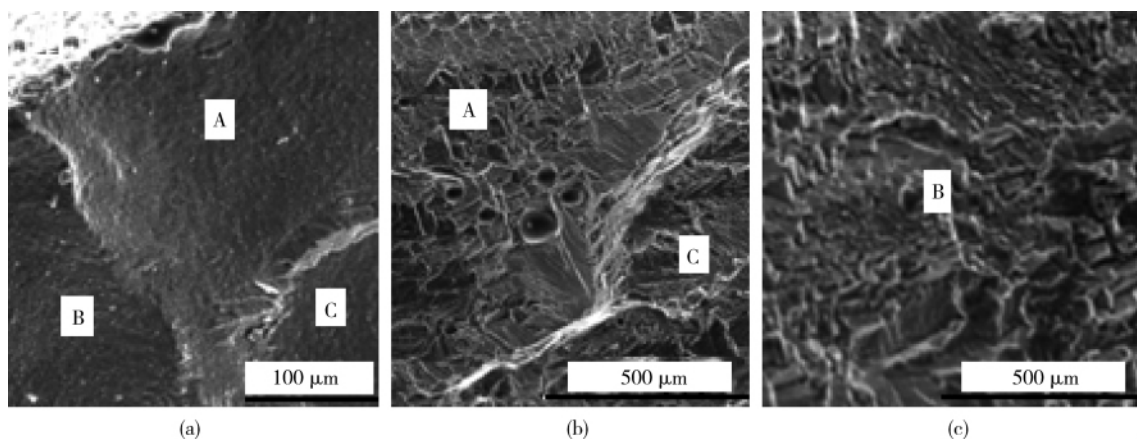
选取试验后荧光检测有裂纹的叶片,将其沿裂纹方向人工打断后,在JSM-6301F型扫描电镜下进行断口形貌观察,发现整个断口可分为源区(A区)、扩展区(B区)和瞬断区(C区)三部分。如图2(a)所示,A和B为裂纹断口区,C是人工打断断口区;从图2(a)可以看出,A区与C区大致平行,属于横断口,且与B区横断口斜交,呈现斜断口。这主要是因为叶片表面所受的应力最大,裂纹断口A的形成先于B,即部分A区为裂纹源区,B区为裂纹扩展部分。其中源区均较粗糙,对应高倍如图2(b)中A部分,是由取向不同的一些小面组成,呈现出韧窝+沿晶(或沿枝晶)的断裂特征。断口B区可见较多的疲劳弧线,疲劳弧线方向由缘板叶背侧边缘指向缘板排气边侧边缘,高倍下可见细密的疲劳条带(图2(c)中B区)。断口C区以明显的平滑表面特征为主,属沿晶脆性断裂特征(图2(b)中C区)。

图 2 缘板裂纹断口形貌

由此可以判断:如果由于应力超过单晶叶片缘板的设计允许应力,其裂纹断口或者以穿晶的韧窝断裂特征为主,或者以疲劳扩展的特征为主,而此次叶片缘板的裂纹断口为沿界面脆性断裂特征(或沿界面开裂),断裂区未见疏松、夹杂等缺陷,这些现象表明单晶叶片缘板裂纹的形成与试验应力大小无直接关系。

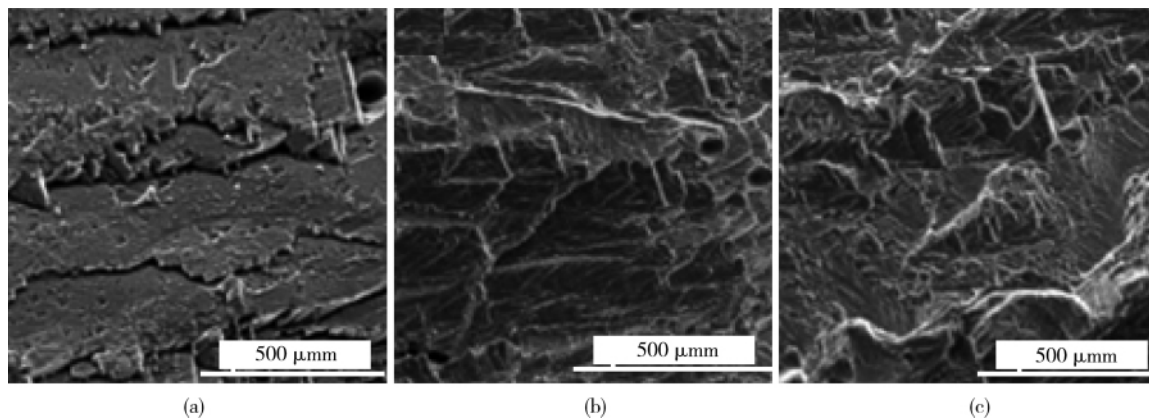
图 3 缘板人为断口形貌

断口形貌表明,人为制取试样的裂纹断口在高倍下呈河流花样特征,如图 3(a)所示,主要是 DD6 单晶合金为面心立方晶格材料,其层错能较低,从而使得位错交互作用难以产生,故仅在裂纹尖端处相交面上产生滑移,使之出现类解理特征。而在疲劳裂纹扩展区,主要表现出疲劳弧线及弧线间细密的疲劳条带,疲劳条带是在交变应力作用下留在断口上的微观塑性变形迹线,见图 3(b)、图 3(c)所示。由此看来,人工打断区断口大部分为纤维状、层状撕裂断口,表现为典型的穿晶韧窝断裂特征。

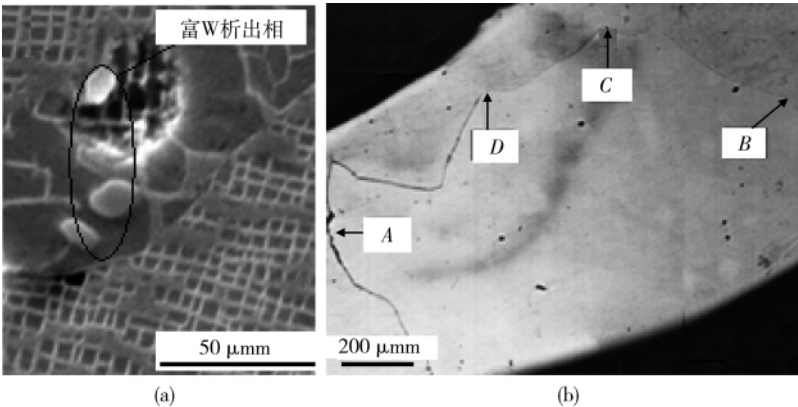
DD6 单晶涡轮叶片经完全固溶处理后,其组织可见大量细小均匀的  $\gamma'$  相以立方体形状均匀地分布在  $\gamma$  相中,如图 4(a)所示。然后对其裂纹部位进行高倍下显微组织观察,发现在裂纹部位的枝晶界面上存在大量富钨(W)白色析出相(图 4(a)中已标注)。由此可见,裂纹的形成可能与存在富 W 的白色析出相的枝晶界面有关。

其缘板部位裂纹走向见图 4(b)箭头所示。从裂纹的张开程度可看出:该裂纹属于典型穿透性裂纹,其走向沿图 4(b)中 A、B、C、D 顺序扩展,并在 C 点发现一条链状的白色颗粒,一直延伸到 D 点。能谱分析表明这些白色颗粒富 W,且白色颗粒链在裂纹附近仅发现了一条,裂纹是沿这种富 W 的白色颗粒链扩展的。将裂纹轻轻打开,其断口形貌呈平滑表面,断口呈蓝褐色,由此可知裂

图 4 缘板裂纹部位的富 W 白色析出相(a)与裂纹走向(b)  
Fig. 4 Position of crack in the platform with mass precipitated phases with W element (a) and the crack trend (b)

纹经历过高温. 这说明裂纹在热处理前就已经存在,也就是在毛坯交付时就已经存在.

叶片缘板出现的裂纹失效区较粗糙,均可见沿晶断裂(或沿界面开裂裂纹).断裂区未见疏松、夹杂等缺陷,而源区的组织均为再结晶组织,且再结晶的晶粒尺寸与粗糙区沿晶断裂的晶粒尺寸相一致.因此有表面再结晶的裂纹萌生发生在再结晶区内,且裂纹在再结晶区破坏后所形成的最大应力集中处萌生并向表面扩展,但再结晶区的形状对叶片的损伤发展模式起着至关重要的作用.由于单晶涡轮叶片从叶身到缘板,属于截面畸变区域,所以在缘板净成形过程造成凝固收缩不均,从而在缘板一些部位形成较大的铸造残余热应力,致使凝固组织中析出一定量的碳化物,再通过热处理后形成晶界富钨(W)白色析出相的再结晶晶粒.同时,当经受高温和大应力的联合作用下裂纹沿富 W 的白色颗粒链扩展,并沿界面延伸,进而形成疲劳扩展至断裂.

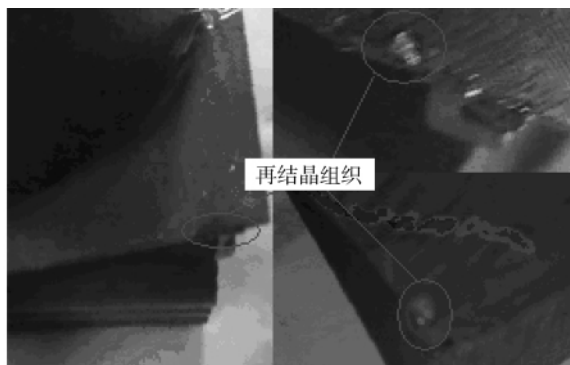
由此看来,DD6 单晶涡轮叶片缘板表面再结晶是由于缘板凝固区域过大铸造热应力而形成碳化物,进而在热处理过程形成晶界富钨(W)白色析出相的再结晶组织,即缘板表面再结晶在叶片使用之前已存在.这一点已通过对未使用叶片的缘板显微组织检查所证实,发现部分未使用叶片的缘板已存在再结晶组织,如图 5 所示.同时,发现叶片缘板裂纹是由表面再结晶导致的疲劳开裂,其形成与存在富钨白色析出相的枝晶界面有直接关系;在经试验条件下裂纹沿富 W 的白色颗粒链扩展,并沿界面延伸,导致疲劳失效.

图 5 缘板表面再结晶组织
