# 燃油喷嘴封严弹簧失效与发动机冒烟的关系

**摘 要:** 通过流量试验对比分析、燃油喷嘴结构分析以及弹簧失效机理分析对某发动机长期存在的冒烟故障的根本原因进行了探索性研究。对冒烟发动机和无冒烟发动机燃油喷嘴及总管流量试验的实证分析表明:发动机冒烟故障的根本原因在于外场服役期间慢车工况某些燃油喷嘴反压降低导致的总管流量不均。对冒烟发动机 14 个燃油喷嘴的结构实证分析表明:发动机服役中燃油喷嘴及燃油总管流量特性发生漂移的根本原因在于封严弹簧顶紧机制的丧失,而造成顶紧机制丧失的根本原因是弹簧端过度不平导致螺母旋合过程中弹簧在不平端受力不均以致不规则歪倒塑性变形。

## Relationship of failure of fuel nozzle seal spring and engine smoking failure

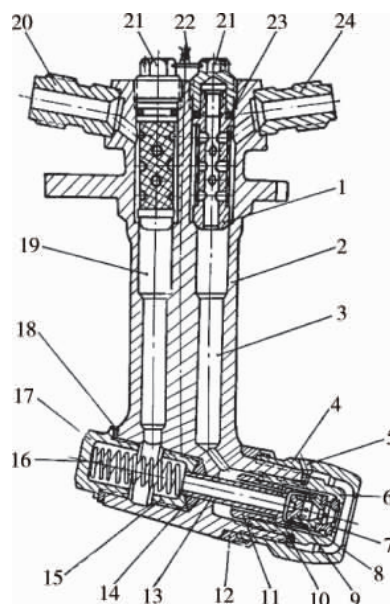
图 1 燃油喷嘴结构

1) 积炭问题:参见图 1,发动机喷嘴为双路串联式离心喷嘴,主油路出口的主喷口在副油路出口的副喷口进深内侧,这样形成了服役中常态的主喷口冷却机制,使得主喷口形成积炭的可能性大为降低,几乎没有可能。副喷口暴露于外,在副喷口中心孔口形成一定数量积炭的可能性是存在

2) 喷嘴头部封严问题:参见图 1,发动机喷嘴的喷口与分隔管 13 一起用螺母 6 和接管嘴 11 拧合组成喷雾器。喷雾器用螺母 6 固定在喷嘴壳体内,螺母 6 又用密封圈 10 冲口锁紧,防其自转。螺母 6 的拧紧是加 50 N·m 拧紧力矩的,因此,如果密封圈 10 冲口锁紧正常(事实上 0013 发动机密封圈 10 冲口锁紧就是正常的),则喷嘴头部主、副油路串油造成喷嘴流量(反压)特性漂移的可能

3) 喷嘴后部封严问题: 参见图 1, 封严顶紧弹簧 16 是被螺母 17 固定压紧的。螺母 17 又用密封圈 18 冲口锁紧, 防其自转。螺母 17 的拧紧是加  $120\text{ N}\cdot\text{m}$  拧紧力矩的, 因此, 如果密封圈 18 冲口锁紧正常(事实上 0013 发动机密封圈 18 冲口锁紧就是正常的), 则喷嘴后部漏油造成喷嘴流量(反压)特性漂移的可能性就不存在。

4) 喷嘴封严弹簧失效机制: 参见图 1, 如前所述, 喷嘴壳体内有 2 条油路: 副油路 3 和主油路 19。分隔管 13 将主油路和副油路隔开。分隔管用锥形垫圈 14 密封, 垫圈被接管嘴 15 压紧。接管嘴 15 又用封严弹簧 16 顶住, 而封严弹簧 16 又被螺母 17 固紧。螺母 17 又用密封圈 18 冲口锁紧, 防其自转。因此, 如果锥形垫圈后部的接管嘴 15 不能压紧, 则主、副油路串油, 造成喷嘴流量(反压)特性漂移。接管嘴 15 不能完成压紧功能的原因只能有 2 个: ①螺母 17 的密封圈 18 冲口锁紧不正常, 造成螺母 17 回退, 封严弹簧 16 顶紧机制丧失; ②在螺母 17 的密封圈 18 冲口锁紧正常下, 螺

母 17 并未回退, 但是如果封严弹簧 16 自身顶紧机制丧失, 则接管嘴 15 也不能行使压紧功能。就 0013 发动机而言, 14 个喷嘴(尤其是发生火焰筒冒烟的 5 号喷嘴)螺母 17 的密封圈 18 冲口锁紧均完好无损, 因此造成喷嘴(尤其是 5 号喷嘴)封严弹簧顶紧机制破坏的唯一可能就是弹簧 16 自身顶紧机制丧失。

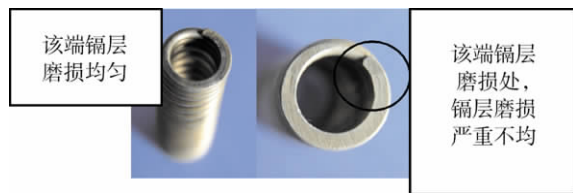
图 3 5 号弹簧两端镉层磨损情况

| 弹簧序号 | 弹簧塑性变形 | 端面磨损 | 侧面磨损 | 复测静弹力/N |
|---|---|---|---|---|
| 5 | 工作圈呈现轻度弓形 | 一端端面磨损严重不均 | 工作圈弓形顶部附近镉层轻度磨损 | 102.29 |

作圈呈现轻度弓形塑性变形,弓形顶部附近镉层轻度磨损,一端镉层磨损均匀,另一端镉层磨损严重不均(见图 3 中圆圈示意处),说明 5 号弹簧在喷嘴尾部闭腔中经螺母 17 旋合拧紧后处于重度弯曲变形状态,且从不均匀磨损点和弓形部位来看,弹簧的重度弯曲变形出现在一端而未出现在弹簧高度中部,属于因制造时本应为 2 个平端的弹簧在一端过度不平,装配时在螺母旋合过程中不平端顶紧受力不均导致的不规则歪倒塑性变形<sup>[15]</sup>,这种不规则歪倒塑性变形在不平端产生反常高应力而对弹簧顶紧弹力造成重度损害,导致弹簧在远低于其弹性极限的载荷下失效<sup>[16]</sup>。5 号弹簧封严顶紧机制失效导致对应接管嘴 15 在经过一定的服役时间(如 0013 发动机的 435 h 53 min)后回退使得锥形垫圈 14 封严分隔管 13 外表面的功能丧失,慢车工况 5 号喷嘴主、副油路串油,流量(反压)特性漂移(反压降低),从而导致慢车工况总管流量均匀度特性漂移(5 号喷嘴流量过大)。
