## 某型燃气轮机封严盘的结构优化

**摘 要:** 为了分析研究某型燃气轮机封严盘均压孔裂纹故障, 达到提高疲劳寿命的目的, 进行了封严盘故障机理和局部结构修改分析. 建立封严盘有限元分析模型, 分析了封严盘振动应力分布特点和共振特性, 结果表明: 均压孔孔边应力水平高是疲劳裂纹的主要原因, 针对该原因提出了改进方向. 在装配状态下, 针对原结构以及均压孔部位进行局部修改的几种情况进行了结构强度对比分析, 最终提出了某型燃气轮机封严盘局部结构修改方案, 修改后均压孔孔边的应力水平降低 16%, 屈服强度储备系数由 0.891 提高到 1.069.

## Structure optimization of a certain type of gas turbine sealing disk

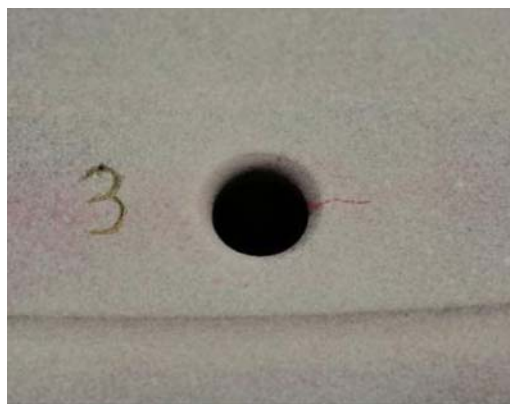
图 2 均压孔裂纹显示形貌

根据统计,从某型燃气轮机投入使用以来,其高压压气机封严盘发生裂纹故障多起,严重影响了该型燃气轮机的使用安全. 该封严盘在使用过程中发生的裂纹故障均发生在均压孔孔边处,较为普遍的裂纹显示形貌见图 2;典型断口宏观形貌及疲劳源位置见图 3. 经扫描电镜观察,均压孔裂纹扩展疲劳条带见图 4,疲劳源区未见冶金缺陷,

所有裂纹都显示为高周疲劳特征,这种高周疲劳特征表明裂纹的产生与振动应力有关.

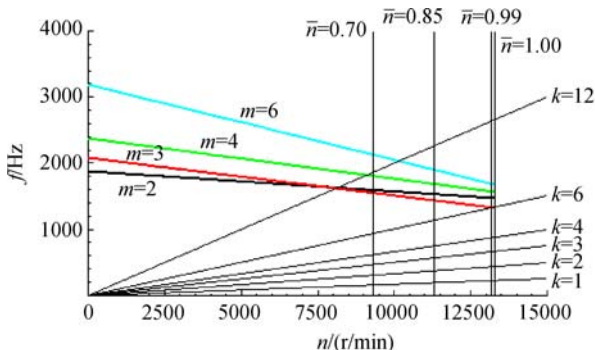
图5 中腔12个支板激励后行波共振图

在激振阶次 $k=2,3,4,6,12$ 时,封严盘对应节径振型 $m=2,3,4,6,12$ ,后行波共振图见图5,典型振型图见图6和图7(图中4/0表示4节径/0节圆)。其中 $m=3$ 后行波频率曲线与 $k=6$ 的激振线在相对转速 $n=1.01$ 相交,在此可能产生后行波共振。

机在工作转速附近存在 3 节径/0 节圆振型的后行波曲线与 6 阶次(中腔 12 个支板引起的)激振线相交的可能性,即有引起封严盘共振的因素存在.但从图 1 中可以看出由中腔引起的压力脉动要经过高压压气机的外腔再通过后卸荷腔壁到达封严盘时有较大减弱,因此,封严盘由 12 阶次的激励引起振动的几率相对较小.

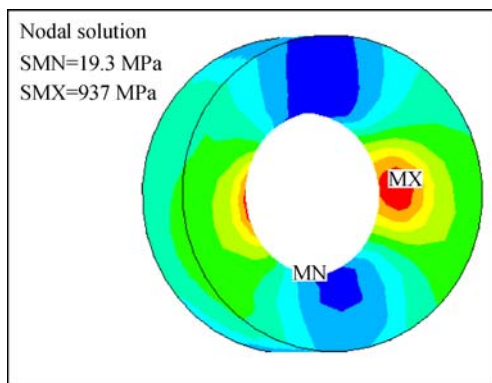
图 11 原结构 $\delta=1.1\text{ mm}$ 时均压孔孔边径向应力分布

1) 封严盘最大应力点位于均压孔孔边,且为径向应力;均压孔下部腹板转接 R 处应力水平也较高.

2) 增大初始装配紧度(即 $\delta$ 增大到 $1.1\text{ mm}$ ),均压孔孔边应力水平有所增加.

3) 封严盘均压孔孔边的应力水平较高,已经超过了材料屈服极限(见表 4 中 $n_{0.2}$ 小于 1),而持久强度储备系数 $n_b$ 也不高,在这样高的应力水平上易出现疲劳失效<sup>[17]</sup>.

以上分析还可以看出,均压孔孔边是某型燃气轮机封严盘应力水平最高的关键部位,在使用中所发生的封严盘均压孔裂纹故障也印证了这一点.

均压孔孔边的径向应力主要由温度场及离心力两部分引起,在前述修改原则下不会改变温度场分布,因此可通过适当增加腹板厚度来降低离心力的影响,从而降低均压孔孔边的径向应力;也可以通过增大均压孔孔径适当降低孔边应力。根据封严盘的结构特点、边界条件及外载荷等因素来综合考虑,对几种修改结构方案进行模拟仿真计算,分析对比得到最终优选方案。

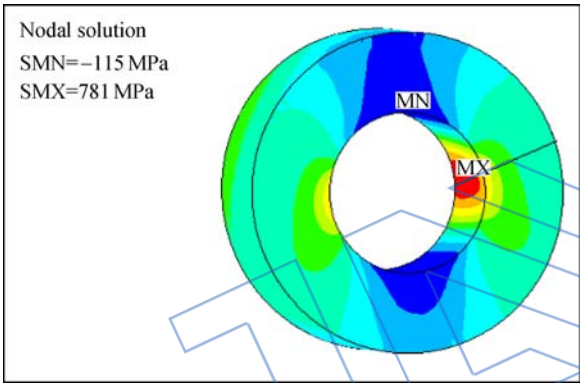
图 14 优化结构  $\delta=1.1\text{ mm}$  时,均压孔孔边径向应力分布

通过表 4、表 6 及表 7 的计算结果对比表明,均压孔所在凸台前后各增厚 0.5 mm 后,孔边最大径向应力下降幅度约 16% (156 MPa),而凸台下部腹板处及轮颈部位的最大径向应力略有增加 (约 15 MPa)。此时除均压孔下部腹板在  $\delta=1.1\text{ mm}$  状态下的最大径向应力稍稍高出材料屈服极限以外,其余部位应力均在材料屈服极限以内,且强度极限储备系数  $n_b$  也都得到提高。

优选修改方案:从表 6 中得出:与方案 3、方案 4、方案 5 相比方案 2 较为适合(从增加的质量、应力变化和共振裕度等)。按照方案 2 修改的封严盘在初始装配紧度  $\delta=1.1$  mm 时的 3 个特征部位径向应力云图分别见图 14~图 16;在初始装

2) 适当增加封严盘均压孔凸台的厚度(同时减小凸台宽度)可以降低均压孔孔边应力水平,提高封严盘的疲劳寿命。
