# 某型航空活塞发动机排气门的 对称烧蚀机理

**摘 要:** 基于统计显示某型航空活塞发动机运行中出现的大量排气门烧蚀故障案例中烧蚀位置均基本呈两点对称分布在气门头部两侧的现象。通过测量排气门密封面附近气门体的实际运行温度, 获取了该型发动机上气门运行温度与排气温度(EGT)之间的对应关系, 进一步结合该型发动机的结构设计和实际运行环境分析了这种气门烧蚀点对称分布的机理。研究表明: 气门偏摆引起气门密封面温度周向对称性分布不均和运行中过度调贫使气门密封面温度过高是排气门对称烧蚀的主要原因。据此提出以 EGT 为参照限制调贫幅度的方案, 经 70000 飞行小时实践验证表明故障得到了完全解决。

## Symmetrical ablation mechanism of exhaust valve at a certain aero piston engine

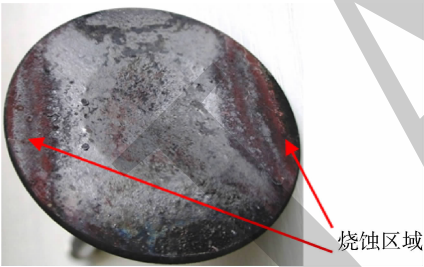
针对该型发动机在运行中、包括之前在高铅燃油条件下出现的大量排气门烧蚀故障案例,统计显示这些排气门的烧蚀位置均在气门头部两侧基本呈两点对称分布,如图 1。

图 1 气门烧蚀部位的对称分布  
Fig. 1 The symmetrically distribution of valve ablation sites

显然气门上温度较高的两侧的温度也不可能完全相等。可以推断,如果排气门密封面温度刚好维持在某一恰当水平使排气门温度较高的两侧中仅有一侧进入 Cr<sub>2</sub>O<sub>3</sub> 保护膜被破坏的温度范围,那么进一步出现的气门烧蚀点也应该仅存在于气门的一侧,然而实践证据显示该型发动机的大量气门烧蚀案例中烧蚀点均呈两侧对称分布而鲜有一侧烧蚀的样本出现,充分表明故障发动机在运行中排气门密封面温度过高足以使气门密封面温度较高的两侧同时可靠进入 Cr<sub>2</sub>O<sub>3</sub> 保护膜被破坏的温度范围。

基于以上讨论可知,该型发动机上大量的包括之前在高铅燃油条件下出现的排气门两侧对称烧蚀故障案例的根源在于发动机操作中的过度调贫,为保护排气门使用安全必须对操作中的调贫幅度进行限制。按文中第 3.1 节的推算,易知当 EGT 为  $760^\circ\text{C}$  ( $1400^\circ\text{F}$ ) 和  $732^\circ\text{C}$  ( $1350^\circ\text{F}$ ) 时排气门密封面局部最高温度分别为  $908^\circ\text{C}$  和  $858^\circ\text{C}$ ,

考虑到工程实践中的多种复杂因素应留出一定的安全余度,可将实践中该型发动机的最大安全 EGT 设定为  $732^{\circ}\text{C}$  ( $1350^{\circ}\text{F}$ )。

因活塞发动机各气缸 EGT 之间具有相对独立性,运行实践中以各 EGT 中即时最大值为参照控制调贫幅度,经 2 年逾 7 万飞行小时的实践验证未再有该型发动机的气门烧蚀故障案例报告。

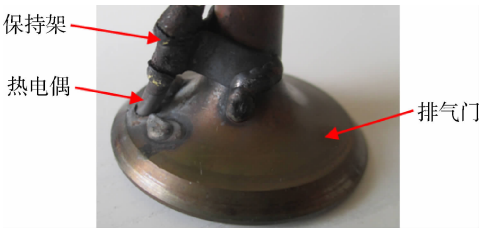
如图 2 所示,在尽可能靠近排气门密封面边缘的位置钻孔安装热电偶,为防止高温燃气从热电偶与孔壁间隙中逸出特对热电偶安装孔朝向燃烧室的开口进行焊接密封处理,并在气门上焊接了自制的热电偶保持架来夹持固定热电偶。

图 2 排气门及热电偶安装位置  
Fig. 2 Exhaust valve and thermocouple mounting position

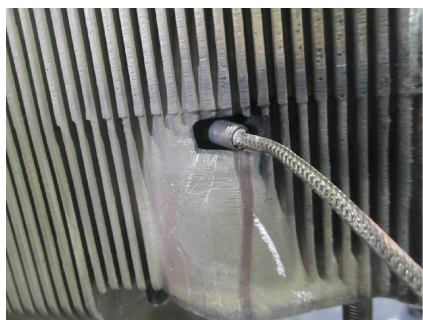
为将热电偶输出线引出炽热的排气通道且不妨碍气门的往复运动,在实验气缸的气缸头上靠近排气门的排气通道侧壁位置钻贯穿孔并沿气门往复运动方向扩大形成矩形贯穿槽,将热电偶导线从槽中引出,如图 3。

图 3 热电偶输出端位置

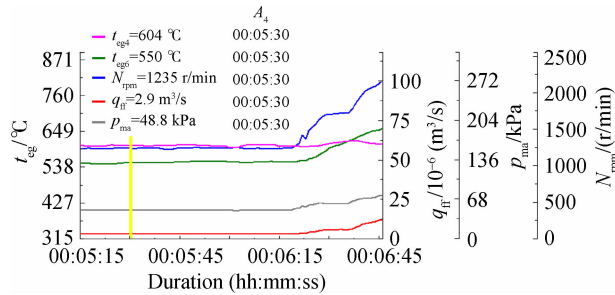
EGView 软件示出的各参数总体运行曲线概况显示在发动机起动后的暖机过程中 EGT6 恒小于 EGT4,表明该状态下排气门密封面温度恒低于对应气缸的 EGT。为明晰局部细节对曲线图进行适当放大,并分别选取暖机状态的 1 200 r/min、测试状态的 1 700 r/min、巡航状态的 2 500 r/min、全油门状态的 2 650 r/min 作为特征点进行数据取样。暖机状态数据曲线如图 4,图中  $A_4$  为特征取值点(黄色线表示)。

图 4 暖机状态的数据曲线

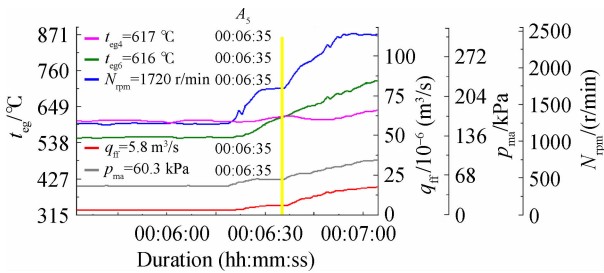
图 5 测试状态的数据曲线

图 5 显示在约 1 250 r/min 后随发动机转速上升尽管 EGT 增加不明显(图中 EGT4)但排气门密封面温度却快速攀升(图中 EGT6),约 1 750 r/min 后排气门密封面温度大于 EGT。进一步推油门至巡航转速,待参数稳定后进行调贫操作,数据曲线如图 6。

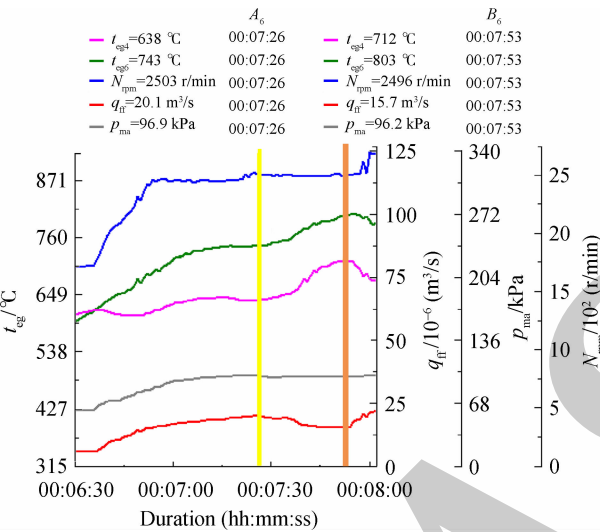
为提高经济性航空活塞发动机在一定百分比功率下可进行调贫以减少对发动机气缸的燃油供给量<sup>[5,9-10]</sup>。图 6 中特征点  $A_6$  为全富油状态(黄

图 6 巡航及巡航调贫状态的数据曲线  
Fig. 6 Data curve at cruise and cruise-lean state

色线表示), $B_6$  为调贫状态(橙色线表示), $B_6$  位置 FF 低于  $A_6$  位置,曲线显示全富油巡航状态下排气门密封面温度大于 EGT,调贫后密封面温度和 EGT 均上升,但两者之间的差值略减小。恢复全富油并推油门至全油门状态,密封面温度仍大于 EGT,两者之间差值相对巡航状态略增加,数据曲线如图 7,图中  $A_7$  为特征取值点(黄色线表示)。

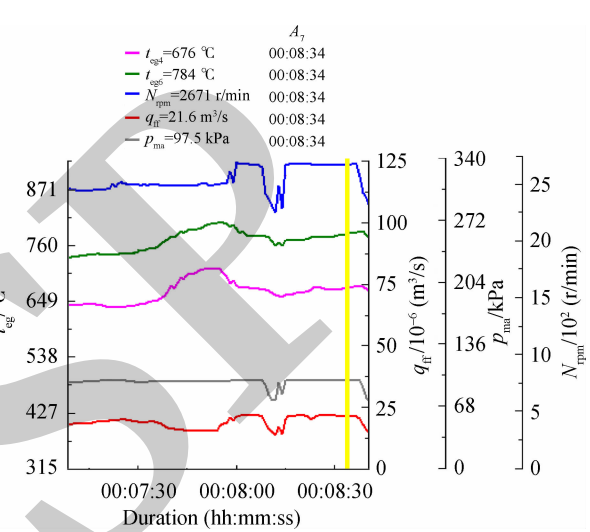
图 7 全油门状态的数据曲线  
Fig. 7 Data curve at full throttle state

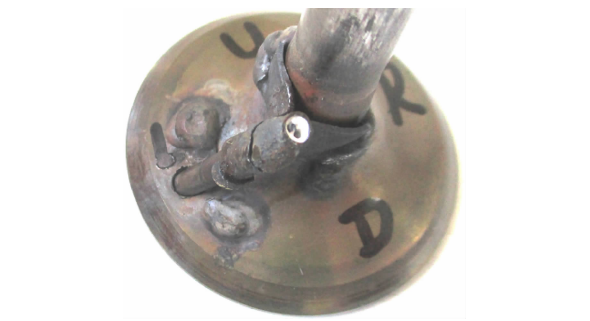
从实验气缸中取下排气门,观察排气门密封面可发现密封面上留下的与气门座间有效接触面积印记沿气门周向分布不均匀,并非气门正常运转状态下的均匀带状。为便于示出其分布情况,按气门正常安装方向以字母“L、R、U、D”在气门上标记“左、右、上、下”位置如图 8。对应位置的

图 8 实验排气门上的位置点标注  
Fig. 8 Position marks on experimental exhaust valve

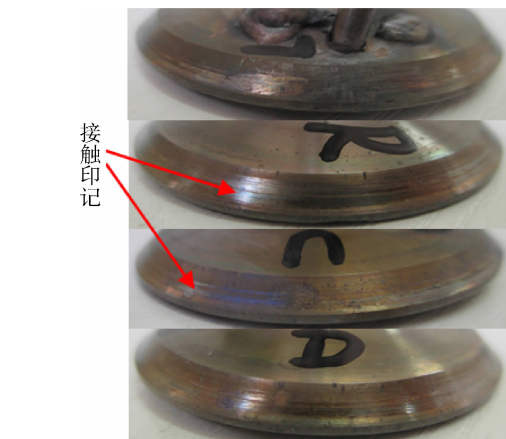
气门密封面接触印记如图 9。  
图 9 显示气门-座间有效接触面积沿气门周向分布明显表现为“左右两侧大、上下两侧小”。

图 9 实验排气门上不同位置的接触印记  
Fig. 9 Contact-marking at different positions on Experimental exhaust Valve

真实接触面积影响界面传热导热<sup>[17]</sup>。图 9 示出了实验排气门的气门-座间有效接触面积“左右两侧大、上下两侧小”,由傅里叶导热定律可知该排气门密封面温度的周向分布将表现为“左右两侧低、上下两侧高”。尽管采用气门旋转装置能够降低这种沿气门周向的温度不均程度<sup>[3-4]</sup>,但根据在故障发动机转动过程中对气门杆端部的摄像资料推算,气门旋转一周曲轴约转动 4 000 转,则气门旋转 1°发动机气缸内点火 5~6 次,由此可以认为在气缸内每两次点火期间气门基本不旋转,可见气门的旋转只能从“量”上改变排气门周缘温度的周向不均程度而不能从“质”上改变排气门周缘温度周向不均的分布特点。

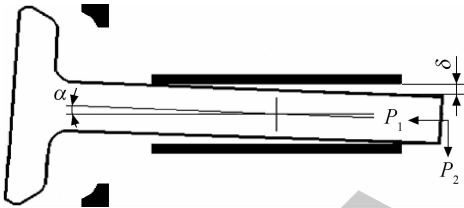
图 10 示出了气门在开启行程中出现的偏心,图中  $\delta$  为气门杆-导套间配合间隙,  $P_1$  和  $P_2$  分别为摇臂推开气门时的正向力和侧向力,  $\alpha$  为气门轴线偏摆角。

图 10 气门在导套中的偏心

如图 10,侧向力  $P_2$  的存在使气门在开启行程中出现轴线偏离,且在气门弹簧弹力的作用下侧向力在气门关闭行程中  $P_2$  也持续存在,所以这种轴线偏离状态在气门落座前一直持续,其结果必然是气门的单侧落座,使气门盘在单侧落座撞击力作用下出现偏摆变形。研究显示典型实验中气门盘在落座接触到座圈瞬间受到较大冲击力时出现  $0.008^\circ$  的偏转角突变,之后随气门在座圈上的弹跳气门盘偏转角在  $0.008^\circ$  和  $-0.005^\circ$  之间震荡衰减<sup>[20]</sup>。

侧向力  $P_2$  决定了气门在开启行程中出现轴线偏离的方向,进一步决定了气门在关闭行程中单侧落座的撞击部位;随着气门机构凸轮的旋转,侧向力  $P_2$  在气门首次落座后消失,气门在首次单侧落座撞击力作用下出现弹跳,考虑气门盘变形及侧向力  $P_2$  消失后气门轴线的反向偏摆,第二次落座必然是在对侧单侧落座。由此可见侧向力  $P_2$  决定了气门偏摆的位置和方向。由于侧向力  $P_2$  本质上是摇臂在气门杆端面上的滑动摩擦力,可知气门的偏摆方向与摇臂安装方向有关且固定不变。该型发动机上气门为水平安装、摇臂

为竖直安装<sup>[10]</sup>,这决定了该型发动机上气门偏摆变形只能出现在气门的上下两侧,最终使气门的上下两侧与气门座之间的有效接触面积小于左右两侧,且这种分布是在气缸燃烧室内的空间分布,不会随气门旋转而改变。
