# 黏弹阻尼器拉压疲劳损伤三维成像分析

张宝双<sup>1</sup>, 敖波<sup>1</sup>, 丁阳<sup>2</sup>, 江洪流<sup>3</sup>, 邬冠华<sup>1</sup>

## Three-dimensional imaging analysis of tension-compression fatigue damage in viscoelastic damper

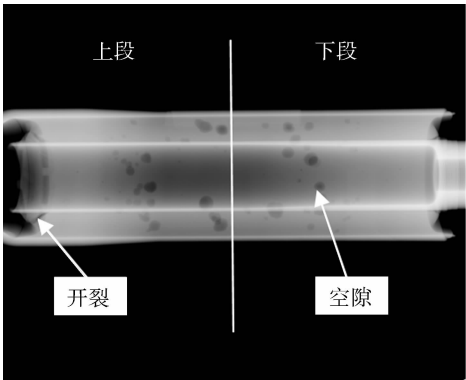
(a) 1号黏弹阻尼器数字图像

图 4 分别为 1 号、2 号黏弹阻尼器 X 射线切向照相 DR 图像,可以观察到 1 号黏弹阻尼器橡胶层存在大量近圆形缺陷,根据缺陷特征及橡胶材料特点判断为空腔缺陷。从图 4(a)可以发现,空腔集中在黏弹阻尼器中段,配合旋转台转动和实时图像采集,图像中未发现橡胶层与内、外筒间存在脱黏类型缺陷,上、下段端部各发现一个橡胶材料开裂(裂纹)。由图 4(b)可观察到橡胶层与铝合金内筒间存在沿内筒壁走向的脱黏型缺陷,同时橡胶层存在少量空腔类缺陷。由于 DR 图像

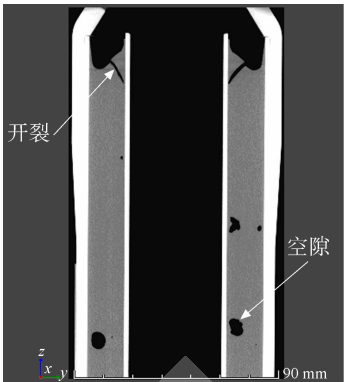
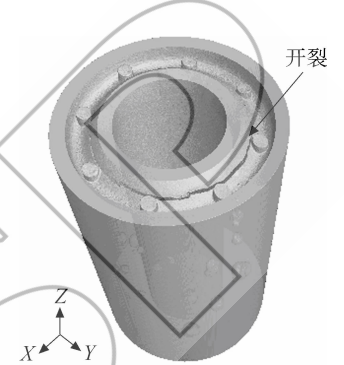
图 5 上段三维可视化  
Fig. 5 Three-dimension visualization of upper section

显微 CT 成像实验可以从任意视角观察黏弹阻尼器内部结构及缺陷的三维形貌。将显微 CT 扫描得到的 720 幅投影图像进行三维重建,成像分辨率为  $91.89\mu\text{m}$ 。将重建后的原始数据导入 VG Studio MAX 软件进行三维重构,针对黏弹阻尼器选择合适的重构体素参数,上段裁切重构结果至  $1037(\text{体素}) \times 1037(\text{体素}) \times 1806(\text{体素})$ ,下段裁切重构结果至  $981(\text{体素}) \times 977(\text{体素}) \times 1813(\text{体素})$ 。图 5(a)为黏弹阻尼器上段 YZ 截面第 562 层切片图像,图 5(b)为黏弹阻尼器上段三维重构结果,黏弹阻尼器上段橡胶层存在一定数量的空隙缺陷,空隙表现为黑色且轮廓不规则,阻尼器中部空隙数量较多并存在部分空隙相连接现象,空隙与橡胶层本体灰度差异明显。黏弹阻尼器上段端部发现一处环形开裂(环状裂纹体),切片图像显示为黑色且与背景相连,裂纹体从橡胶层中间位置斜向环绕延伸至内筒外壁。

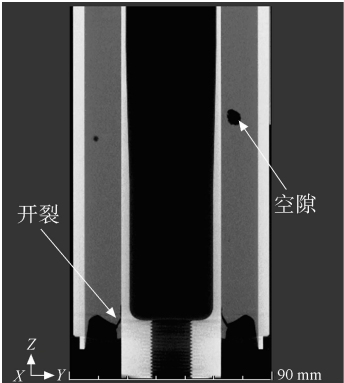
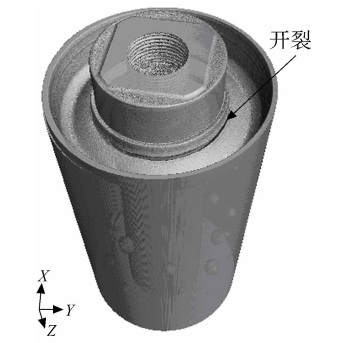
图 6 下段三维可视化

图 6(a)为黏弹阻尼器下段 YZ 截面第 430 层切片图像,图 6(b)为黏弹阻尼器下段三维重构结果,黏弹阻尼器下段橡胶层同样存在一定数量的空隙类缺陷,空隙表现为黑色且轮廓不规则,阻尼器中部空隙数量较多并存在部分空隙相连接现象,黏弹阻尼器下段端部橡胶材料发现一处开裂(环状裂纹体),裂纹体断续向内筒侧壁延伸。

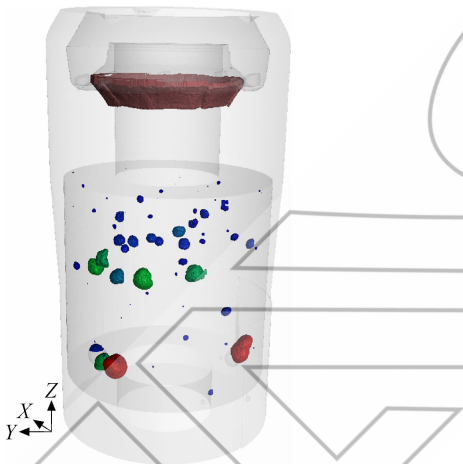
图 7 上段缺陷提取结果

黏弹阻尼器在使用过程中,由于橡胶层受拉压载荷作用产生疲劳缺陷,缺陷的存在可能严重影响黏弹阻尼器的力学性能,所以缺陷的定性、定位、定量评价对黏弹阻尼器的安全服役至关重要。图 7 为上段橡胶层缺陷提取结果,图 8 为上段橡胶层空隙(除环状裂纹体外)的直径、体积分布图,上段橡胶层内部共提取 82 个空隙,最大空隙直径为 13.12 mm,最小空隙直径为 0.18 mm,空隙体积范围为 0.0016~503.85 mm<sup>3</sup>,空隙表面积范围为 0.084~550.86 mm<sup>2</sup>。少部分空隙存在“直径大,体积小”的现象,说明该部分空隙形状为长条形。

端部存在环状裂纹,通过裂纹体表面形貌多角度分析可知,上段端部环状裂纹体侧壁表面粗糙并有较小角度弯曲,环状裂纹体中间部位向内侧有部分凹陷,向上延伸至橡胶层表面,向下延伸至铝合金内筒外壁。通过对裂纹体进行尺寸测量,沿倾斜侧壁方向裂纹体平均长度为 11.59 mm,环状裂纹体平均侧壁厚度为 1.12 mm。

在上、下段端部位置出现开裂,在橡胶层内部无开裂缺陷,分析原因为端部为受力点,受疲劳作用影响较严重,当应力达到或超过橡胶材料的抗拉强度时,就会导致橡胶材料开裂。因此,上、下段端部都出现了明显的疲劳损伤。

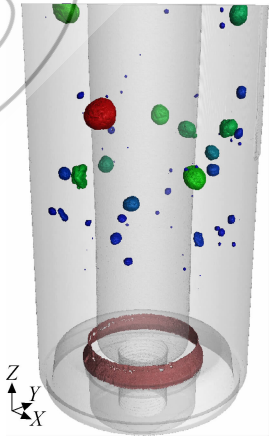
图 9 下段缺陷提取结果

图 9 为下段橡胶层缺陷提取结果,图 10 为下段橡胶层空隙直径、体积分布图。下段橡胶层内部共提取出 71 个空隙,最大空隙直径为 12.21 mm,最小空隙直径为 0.28 mm,空隙体积范围为 0.0031~551.72 mm<sup>3</sup>,空隙表面积范围为 0.152~592.62 mm<sup>2</sup>。通过裂纹体表面形貌多角度分析可知,下段端部环状裂纹体侧壁断续相连,存在多处空隙,间断空隙靠近小直径环一侧,通过对裂纹体进行尺寸测量,沿倾斜侧壁方向裂纹体平均长度为 8.73 mm,环状裂纹体平均侧壁厚度为 1.83 mm。

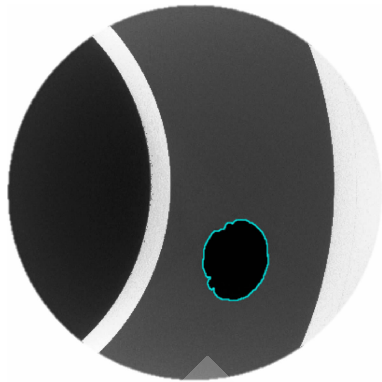
图 11 局部空隙三维可视化

由于体积较大的空隙表面可能存在裂纹萌生处,所以选择黏弹阻尼器上段体积为 482.75 mm<sup>3</sup> 的空隙进行局部高分辨率 X 射线三维成像实验,以进一步研究空隙类缺陷表面形貌。将局部显微 CT 扫描得到的 1440 幅投影图像进行三维重建,成像分辨率为 20.85 μm。将重建后的原始数据导入 VG Studio MAX 软件进行三维重构,裁切重构结果至 1749(体素)×1749(体素)×1194(体素),图 11(a)为 XY 截面第 761 层切片图像,图像清晰显示了此空隙截面微观形貌,截面存在明显凸起及凹陷,图 11(b)为局部空隙提取结果,可观察到空隙形状类似椭圆形且轮廓周围有褶皱及凹坑,并存在少量突出毛刺,但没有发现明显微小裂纹。
