# 某型直升机主桨叶大梁断裂故障分析

**摘 要:** 针对某型直升机桨叶疲劳断裂、压力传感器未报警故障, 通过故障树分析法开展桨叶失效分析、压力信号器故障模式分析, 在此基础上探明故障机理。宏、微观断口分析表明: 剥落坑从大梁表面的非金属镶嵌物处起始, 断口从疲劳剥落坑底部起源, 具有明显高周疲劳断裂特征。能谱分析发现, 大梁表面存在富 Si、O 镶嵌物。普查发现压力信号器存在手检功能正常、基准腔压力低的故障模式。综合分析认为, 喷丸工艺参数不合理, 大梁局部表面存在初始缺陷, 在载荷作用下疲劳裂纹在缺陷部位萌生并扩展, 大梁裂纹扩展贯穿至内腔时, 大梁漏气压力下降, 但压力信号器密封失效导致基准腔压力泄漏, 告警功能丧失, 桨叶监控安全机制失效, 穿透裂纹沿大梁两侧方向扩展, 23 个起落后桨叶断裂。

## Fracture fault analysis of main blades girder on a helicopter

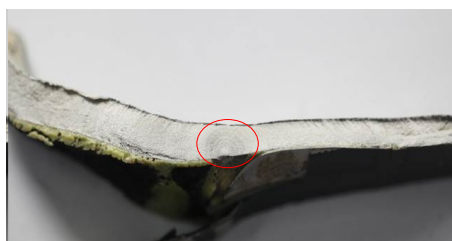
图 7 疲劳裂纹起源

桨叶大梁断口具有明显疲劳断裂特征<sup>[12-14]</sup>。疲劳源区位于大梁下端面与后段件黏结区域的转角外表面的疲劳剥落坑底部,尺寸约 3.5 mm(长)×2.0 mm(宽)×0.2 mm(深)。

大梁表面及亚表面存在富 Si、O 镶嵌物。疲劳剥落坑从大梁表面的非金属镶嵌物处多源起始,如图 7~图 10 所示。根据物质成分、分布位置结合大梁生产使用环境判断,这些非金属镶嵌物可能来源于大梁制造过程中的喷丸工序。

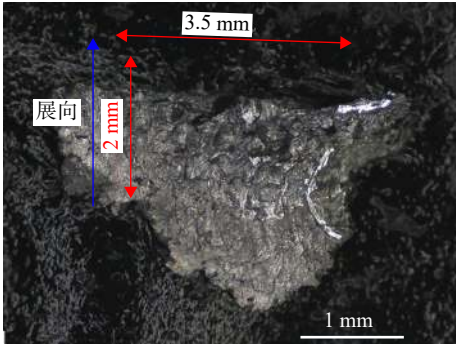
图 11 剥落块形貌

剥落块沿桨叶展向长约 2 mm, 弦向宽度最大处约 3.5 mm, 如图 11、图 12 所示。表面可见玻璃丸镶嵌和残留特征, 未见明显夹杂缺陷或异常界面特征; 扫描电镜观察, 剥落块内部成分均匀, 未见异常, 如图 13 所示; 能谱分析显示剥落块主要合金元素与 6A02 铝合金成分一致, 无异常, 如表 1、表 2 所示。
