## 某微型涡喷发动机地面试车故障分析及措施

**摘 要:** 针对某微型涡喷发动机的地面试车实验过程,介绍了发动机结构,地面实验台的搭建,测试系统的布置,试车线路的制定,并重点分析了试车过程中遇到的多种故障现象及解决办法.这些故障现象包括:点火可靠性、火焰拖尾、转速悬挂、转静件碰摩、尾喷管翼子板焊缝开裂、涡轮端轴承热失稳、发动机喘振、电控程序调试等.实验结果表明:进一步降低涡轮端轴承热负荷、改进国产压气机叶轮材料机械性能、提高工艺水平,是目前微型涡喷发动机设计中亟待解决的问题;其他故障形式均可以通过采取相关措施予以克服.

### Faults analysis and solution in ground operation of a micro turbojet engine

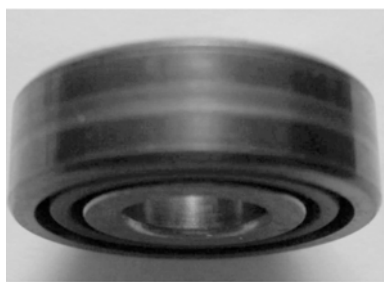
图8 轴承外圈

微型涡喷发动机采用混合式陶瓷轴承作为转子支撑,以适应高温、高应力的工作条件。实验中测得涡轮端轴承座外壁温度接近 600 K,累计工作不到发动机设计寿命,涡轮端轴承失效。图 8~图 9<sup>[5]</sup>分别为失效轴承外圈和内圈。经检查发现:外圈颜色发蓝或褐色,蓝色为轴承钢回火所致,褐色为润滑油高温氧化所致;内圈整体呈深蓝色,且轨道表面部分区域发黑、金属表层脱落露出内层金属光亮的颜色,表明轴承内圈在高温、高接触应力作用下发生表面金属剥落。高温作用使润滑失效,滚动体和滚道接触面粘着,金属表面摩擦因数和剪切应力增大。同时陶瓷球和滚道间的高接触应力使得切向摩擦力在润滑失效后进一步增大。综合作用的结果使表层金属脱落。

改进措施如下:①前述干摩擦阻尼器的使用可以迅速衰减转子涡动,减少滚珠和内圈轨道间由动载荷带来的高应力作用时间;②增强润滑油管的润滑、冷却效果,保持涡轮端轴承润滑,降低热负荷,经实验验证,增大润滑油流量后,涡轮端轴承寿命得到明显延长;③在发动机结构设计阶段可在涡轮端支撑处加入热阻环节,从而降低此处的热流密度。
