## 某涡轴发动机起动不成功分析

**摘 要:** 对某型发动机外场起动不成功试验数据进行分析, 并通过燃油喷嘴低油压雾化试验及整机起动时的温度场测量验证, 确认燃油喷嘴喷口积炭后, 燃油喷嘴喷雾锥角减少, 燃油雾化质量恶化, 直接影响到发动机起动时火焰联焰的可靠性, 对发动机起动性能产生较大影响。涡流器插入深度对涡流器出口喷雾的部件研究试验结果显示: 插入深度对涡流器出口喷雾无影响; 整机模拟外场使用结果表明: 发动机在不大于 30% 功率的低状态长期使用, 离心式燃油喷嘴容易出现积炭。

## Analysis of a turboshaft engine starting failure

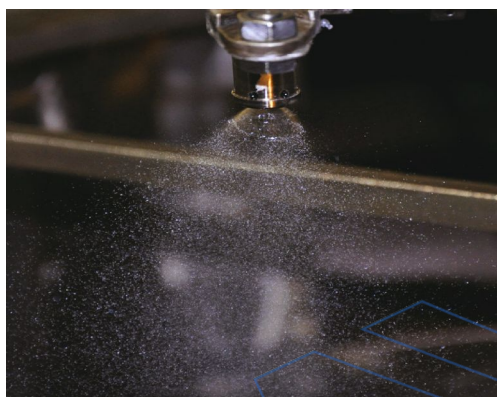
图 7 清洗前喷嘴在相对压力为 0.08 MPa 时的雾化结果

化试验结果见表 1,其中燃油喷嘴在相对压力为 0.08 MPa,清洗前后的雾化试验结果见图 7 和图 8.

由表 1、图 7 及图 8 中的试验结果可知,燃油喷嘴喷口某处积炭后,破坏了喷嘴出口处伞状油

膜的形成,从而不能形成完整有效的伞状油膜,使得燃油雾化质量恶化<sup>[8-9]</sup>.
