## 航空发动机涡轮机匣轮盘包容性研究

**摘 要:** 为研究某航空发动机辅助动力装置涡轮盘在预定转速范围内破裂后涡轮机匣的包容能力, 在高速旋转试验器上进行了涡轮机匣的包容性试验. 试验采用轮盘周向 3 个对称位置预制裂纹的方式, 使轮盘在预定转速范围内破裂成均匀 3 块, 得到了轮盘碎块撞击涡轮机匣的高速摄影照片. 试验结果表明轮盘碎块击穿机匣撞击包容环, 包容环发生大塑性变形, 包住轮盘碎块. 采用 LS-DYNA 软件对涡轮机匣包容性进行数值仿真, 仿真结果与试验结果吻合良好, 研究结果对航空发动机轮盘包容性设计有一定的参考价值.

## Investigation on disk containment of aero-engine turbine casing

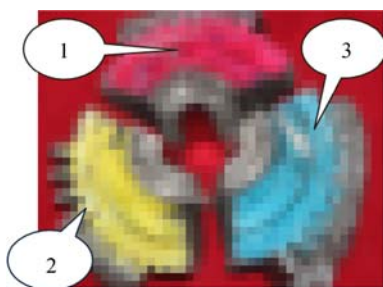
图3 试验后的涡轮盘照片

Fig. 3 Disk after test

见图2,其中  $R_1=1\text{mm}$ ,  $L=26\text{mm}$ . 若涡轮转子未在预定转速范围内破裂,则延长裂纹长度(图中  $L$ )继续试验. 最后当预制裂纹长度为  $L=28.5\text{mm}$  时,涡轮转子在  $52\,461\text{r/min}$  时破裂成3块. 轮盘破裂后碎块穿透导向器机匣并撞击在包容环上. 图3为轮盘破裂后照片,图4为试验后涡轮机

由试验结果可以分析:涡轮盘从3条预制裂纹处破裂成3块,破裂的轮盘碎块穿透外环、箍圈及导向器机匣,失效模式为剪切,轮盘碎块撞击包容环,包容环发生大塑性变形,轮盘碎块被包容环包住。

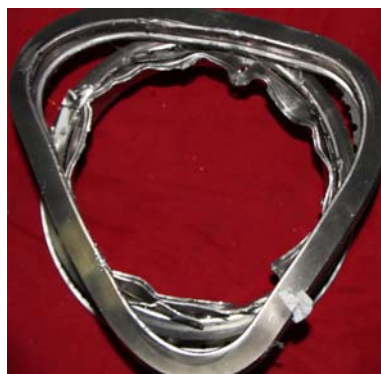
图4 试验后涡轮机匣照片

Fig. 4 Turbine casing after test

匣照片,图5为试验后包容环照片,高速摄影照片见图6.

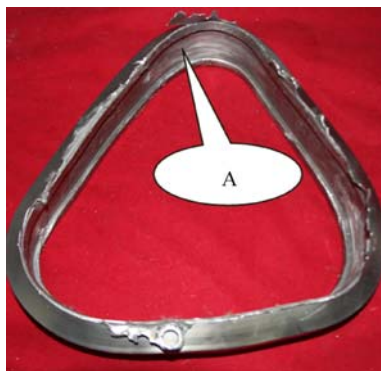
图5 试验后的包容环照片

Fig. 5 Containment ring after test

由图6可知,碎块1和2碎块中间的预制裂纹最先扩展并穿透整个轮盘,接着另外两条裂纹穿透整个轮盘,轮盘破裂成3块,从高速摄像图片可看出碎块2最先撞击涡轮机匣,紧接着碎块1、碎块3几乎同时撞击涡轮机匣,碎块击穿导向器机匣后撞击到包容环,此时撞击能量最大,碎块将包容环撞击成近似三角形(见图5),包容环产生巨大变形,并与机匣连接段断开,此时碎块大部分能量已被吸收,碎块在包容环内壁上继续刮擦包容环,(图5中A部位给出了一块碎块撞击后刮擦痕迹)碎块能量进一步减小,最后落在试验仓内。
