# 某型航空活塞发动机调贫阈值的实验测定

孟现召, 唐晓波  
(中国民用航空飞行学院 洛阳分院, 河南 洛阳 471000)

**Experimental determination of leaning threshold at  
a certain aero piston engine**

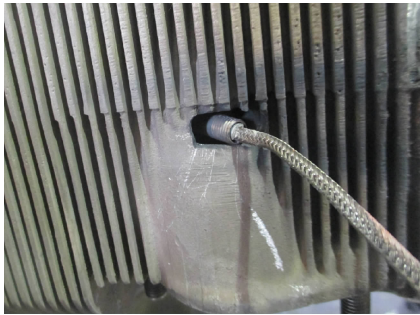
为使气门热电偶不对气门的往复运动造成影响,依气门热电偶的形状尺寸在靠近排气门位置的排气通道侧壁上钻一个贯穿孔并沿气门往复运动方向扩大成矩形贯穿槽,热电偶输出导线通过贯穿槽引出炽热的排气通道,如图 2。

图 2 贯穿槽及热电偶导线输出  
Fig. 2 Penetrating slot and thermocouple lead output

然而气门密封面温度沿气门周向分布不均<sup>[7]</sup>,进行温度计算前还应考虑实验排气门上密封面最高温度点与实际测温点之间的位置关系。气门-座间为接触传热,研究指出界面间真实接触面积影响界面传热热导<sup>[13]</sup>,当热流通过两种相互接触材料尤其是金属材料的界面时,真实接触面积是界面传热的一个主要影响因素<sup>[14]</sup>。显然研究气门-座间真实接触面积的最直接方法是分析气门密封面上留下的接触印记,然而在大功率活塞发动机上因气门旋转<sup>[7,11]</sup>而使气门密封面上的接触印记沿气门周向呈均匀的带状分布,并不能真实反映气门-座间的有效接触情况。本测温实验中气门热电偶和气缸侧壁上的贯穿槽(图 1 和图 2)使气门在工作中不再旋转,气门-座间接触面的真实接触情况就被真实反映在气门密封面上。实验后拆下实验排气门结合其密封面上留下的接触印记即可讨论气门密封面上的温度分布。

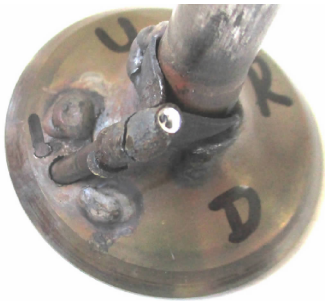
实验后将实验排气门从气缸中取出,观察留在气门密封面上的气门-座间有效接触印记。为便于示出,按气门正常安装方向在气门密封面上沿气门周向以字母“L、R、U、D”标示出“左、右、上、下”位置如图 7。

图 7 排气门上的定位标记  
Fig. 7 Positioning marks on exhaust valves
