# 某液体火箭发动机涡轮泵球轴承故障机理及改进方案

**摘 要:** 针对某型号液体火箭发动机涡轮泵球轴承在试验过程中出现的故障, 在进行轴承故障机理分析的基础上, 对轴承关键结构参数进行了改进, 使用滚动轴承动力学分析软件 SARB(simulation and analysis of rolling bearings)对比分析了改进前后轴承的接触应力、接触角、旋滚比、保持架打滑率和质心轨迹等性能参数, 并通过试验手段验证轴承改进方案和动力学分析结果的正确性。结果表明: 轴承结构参数改进后, 内接触角减小, 保持架打滑率由 10% 下降到 4%, 钢球旋滚比和打滑速度均降低, 钢球和保持架运转稳定性均提高。

## Failure mechanism and improvement of ball bearing in a liquid rocket engine turbopump

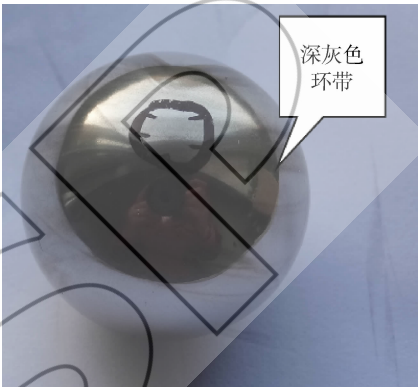
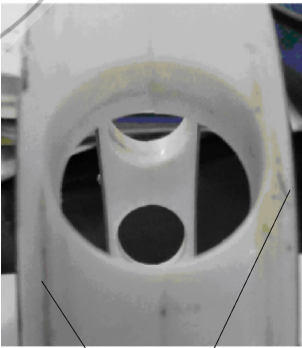
图 4 钢球与保持架表面外观

钢球、保持架的表面外观如图 4 所示:钢球表面有较明显的带状和局部交叉旋转环带、呈深灰色或彩色,宽度约为 1.5~4.0 mm;交叉环带在低倍下呈现为彩色状,变倍观察发现其形貌为轻微的浅层状磨损,局部有线状划伤和点状缺陷,其最大尺寸为 21  $\mu\text{m}$ ;较宽的深灰色环带,变倍观察发

(a) 钢球表面彩色环带

(b) 钢球表面深灰色环带

(c) 保持架引导面碰磨

现其形貌为磨损,但程度比交叉环带更轻微;另外,还发现一处条状缺陷,其长度尺寸约为 48.1  $\mu\text{m}$ ;保持架引导面有较明显的碰磨痕迹,呈褐色,其余部位碰磨痕迹较轻。

2) 钢球表面存在有因定轴旋转而形成的彩色或深灰色环带,且局部存在交叉,彩色环带磨损较为严重,局部存在少量线状、条状及点状缺陷;

5) 保持架引导面有较明显的碰磨痕迹,说明保持架引导面与外圈引导面发生了比较严重的摩擦接触。

1) 引起钢球环带的原因:在离心力的作用下,轴承外接触角减小,内接触角增大,钢球相对外沟道的运动方式为近乎纯滚动,但因内接触角较大,钢球除承受滚动力矩外还承受一个附加力矩(即陀螺力矩),该力矩使钢球在内圈沟道上产生自旋运动,该运动绕钢球与内圈的接触点及钢球中心点的联线轴旋转(即定轴旋转),同时钢球的定轴旋转使其与内滚道接触区出现大的滑动摩擦,引起接触区的闪温较高(500~600℃),导致钢球表面环带。

2) 引起保持架引导面磨损的原因:保持架引导间隙过小或保持架运行稳定性差,引起保持架引导面与外圈引导面发生严重的摩擦磨损。

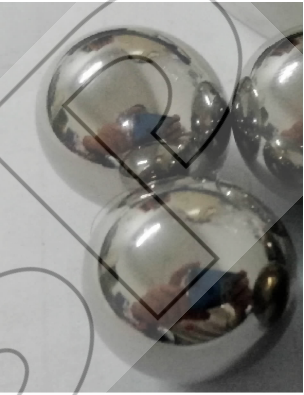
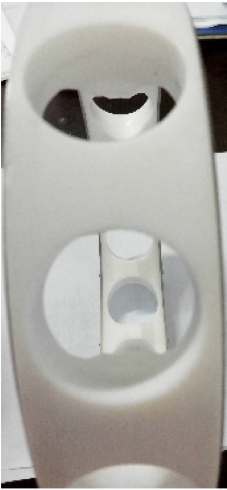
图 12 试验后改进轴承的表面外观

采用图 1 所示的试验装置对改进后三点接触球轴承进行试验,试验过程中未出现试验机振动异常的现象,通过性能试验考核,试验后对轴承进行拆解和目视检查,如图 12 所示。

(a) 试验后改进轴承的钢球外观

(b) 试验后改进轴承的滚道外观

(c) 试验后改进轴承的保持架外观

从图 12 可知:钢球表面光亮,未出现较深灰色或彩色环带和局部交叉旋转环带,内圈滚道运转轨迹银层磨损均匀,保持架外引导面无明显磨损痕迹。说明轴承的改进方案有效避免了轴承钢球的定轴旋转,减小了保持架与外圈引导面的滑动磨损,验证了改进方案和轴承仿真分析结果的正确性。
