# 角接触球轴承在高速大载荷工况下 滑油中断耐受能力分析

**摘 要:** 通过研究角接触球轴承断油故障的故障复现现象,发现断油耐受能力不足的初期故障模式为滚动体与内圈之间发生三点接触。使用三点接触分析法对轴承断油耐受能力进行计算,结合相似轴承的计算分析,结果表明:垫片角越大,轴承抗断油能力越差,垫片角为 25°的情况下轴承抗断油能力较差。通过断油后轴承的瞬态温度场分析,结合三点接触分析法,确定原设计状态的轴承断油耐受时间为 25 s,不具备耐受断油 30 s 的能力。根据分析的结论,将该轴承的垫片角减小到 19°,落实改进措施后的轴承通过了试验器验证和发动机试车验证。

## Analysis of oil-off tolerance of angular contact ball bearing under condition of high speed and heavy load

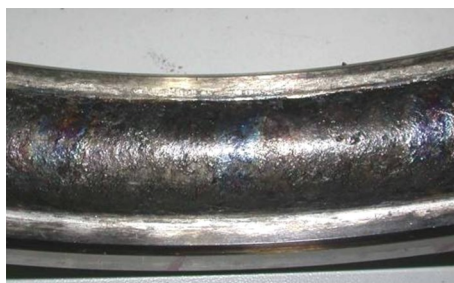
图 1 故障轴承外圈滚道

外圈滚道局部宏观图像见图 1。外圈滚道表面呈黑色,可见黑色黏着物;沿周向方向存在间隔大体相等的高温变色现象;在滚道表面及边缘均存在较严重的摩擦痕迹。

Fig.1 Out ring raceway of the failure bearing

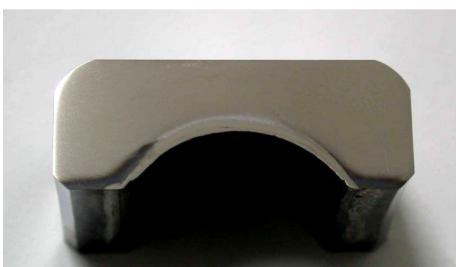
外圈横向截面试样腐蚀后宏观图像见图 3,在滚道表面附近区域可见明显的过热区(淬火层),外圈挡边及其附近区域可见少量渗碳层,表

图3 外圈截面宏观图像  
Fig.3 Graphic of the out ring section

明由于外圈滚道表面过热,导致部分滚道表面发生二次淬火。

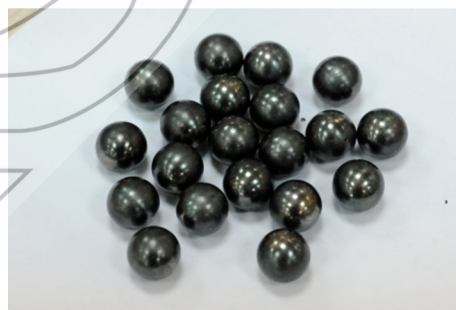
由于发动机上的故障轴承损坏严重,已经无法进行深入的故障原因分析,因此开展了试验器上的故障复现试验,故障复现轴承的形貌见图5~图7。根据断油试验后损坏的轴承形貌发现,

图7 断油试验故障轴承钢球  
Fig.7 Failure bearing balls of oil-off test

在断油的过程中轴承初期故障模式为三点接触。
