# 新型高温渗碳不锈钢航空齿轮钢齿轮的 弯曲疲劳失效机理

**摘 要:** 以新型高温渗碳不锈钢航空齿轮钢圆柱齿轮为研究对象, 采用国标 GB/T 14230-1993 规定的“B 试验法”开展了齿轮弯曲疲劳试验, 并对轮齿的断裂的失效机理进行了研究。分析结果发现存在三种造成轮齿断裂失效的诱因: 表面碳化物、表面缺陷和内部碳化物。其中, 表面碳化物对轮齿弯曲疲劳寿命的影响比内部碳化物和表面加工缺陷都要严重。当齿面没有碳化物和加工缺陷时, 在长时间循环应力作用下会产生内部碳化物, 进而造成裂纹萌生和扩展, 较小尺寸碳化物会形成粗糙的“鱼眼”区形貌。采用航空新型高温渗碳不锈钢航空齿轮钢的齿轮要得到较高的寿命, 应当在加工过程中控制轮齿表面及近表面碳化物尺寸、数量及形状系数和表面加工缺陷, 以避免在轮齿表面形成裂纹源。

## Bending fatigue failure mechanism of the new high temperature carburizing stainless aviation steel gear

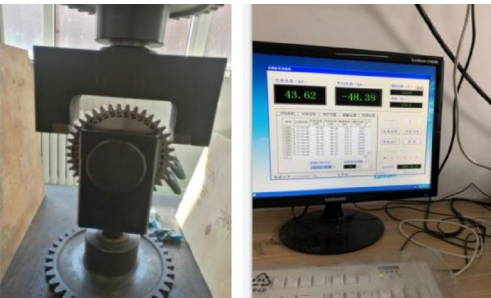
图 2 试验过程  
Fig.2 Test process

使用脉动疲劳试验机对试验齿轮的双齿同时进行脉动加载,试验过程见参考文献[19]。图 2 为试验过程图,图 3 为试验后齿轮及断齿实物图。

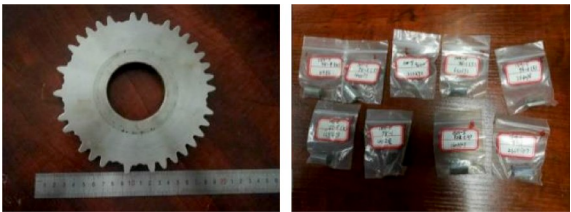
图 6 弯曲失效齿轮  
Fig.6 Bending failure gear

利用试验后的断齿,对试验件进行弯曲疲劳失效分析,试验件如图 6 所示,典型的弯曲疲劳失效轮齿一共 21 个,按照寿命的长短分别编号命名 1~21,并分析其断裂原因。表 5 为弯曲疲劳失效轮齿编号。
