## 某燃气涡轮工作叶片裂纹分析

**摘 要:** 为阐明测试单元环境下加速任务试车 (AMT) 过程中叶片早期起裂的物理原因, 对裂纹叶片断口进行了检查和分析, 并采用 LPTi's XactLIFE™ 系统对叶片进行了深入的分析. 结果表明: 叶片叶型发生了过量的蠕变损伤, 此过量的蠕变损伤导致了叶片的过量延伸以及叶型特别是在尾缘区域的转扭, 此行为可能造成 AMT 疲劳循环条件下缘板以下的叶片伸根部位疲劳裂纹的形核与生长. 因此, 过量的蠕变被认为是整个裂纹形核过程的主要驱动力.

### Crack analysis of the first stage blade on a gas turbine

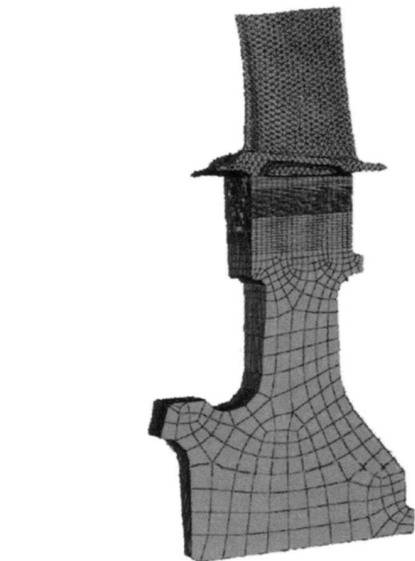
图 9 接触分析用有限元模型

ABAQUS 的接触选项用于叶片和盘模型之间相互作用的分析,如图 9 所示.其中各向异性计算中考虑了[001],[011]和[111]三个方向的弹性模量等的区别<sup>[5-6]</sup>.
