## 某型燃气轮机封严盘的结构优化

**摘 要:** 为了分析研究某型燃气轮机封严盘均压孔裂纹故障, 达到提高疲劳寿命的目的, 进行了封严盘故障机理和局部结构修改分析. 建立封严盘有限元分析模型, 分析了封严盘振动应力分布特点和共振特性, 结果表明: 均压孔孔边应力水平高是疲劳裂纹的主要原因, 针对该原因提出了改进方向. 在装配状态下, 针对原结构以及均压孔部位进行局部修改的几种情况进行了结构强度对比分析, 最终提出了某型燃气轮机封严盘局部结构修改方案, 修改后均压孔孔边的应力水平降低 16%, 屈服强度储备系数由 0.891 提高到 1.069.

## Structure optimization of a certain type of gas turbine sealing disk

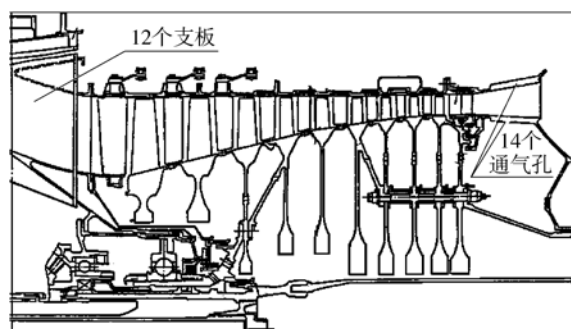
图 1 封严盘的装配结构

某型燃气轮机高压压气机后设有一个封严盘,其作用是限制空气直接漏入卸荷腔,使卸荷腔的压力保持相对稳定,从而保证轴承承受合理的轴向力,该封严盘直径大且腹板上均布有 32 个均压孔( $\Phi=5\text{ mm}$ ),并通过 24 个长螺栓将封严盘和高压转子其他盘连成一体,在设计结构和装配工艺上比较复杂,具体结构见图 1. 该封严盘工作时存在前后压力梯度和旋转碰磨的情况,其“关键特性”部位<sup>[5]</sup>容易产生振动疲劳损伤.

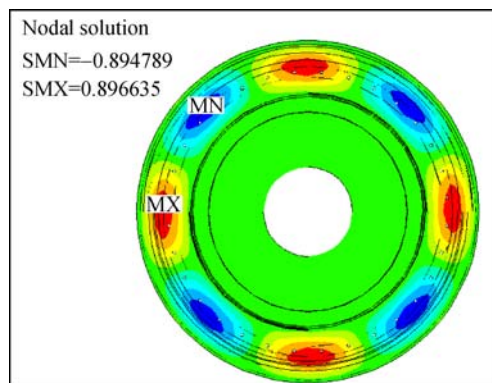
图6 封严盘4/0振型图

在激振阶次 $k=2,3,4,6,12$ 时,封严盘对应节径振型 $m=2,3,4,6,12$ ,后行波共振图见图5,典型振型图见图6和图7(图中4/0表示4节径/0节圆)。其中 $m=3$ 后行波频率曲线与 $k=6$ 的激振线在相对转速 $n=1.01$ 相交,在此可能产生后行波共振。

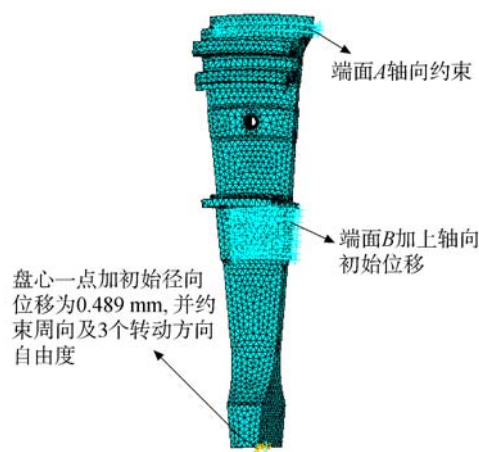
图 8 三维有限元模型及边界条件

封严盘的三维实体建模是在 ANSYS 软件中完成.循环对称的三维有限元模型见图 8 所示.

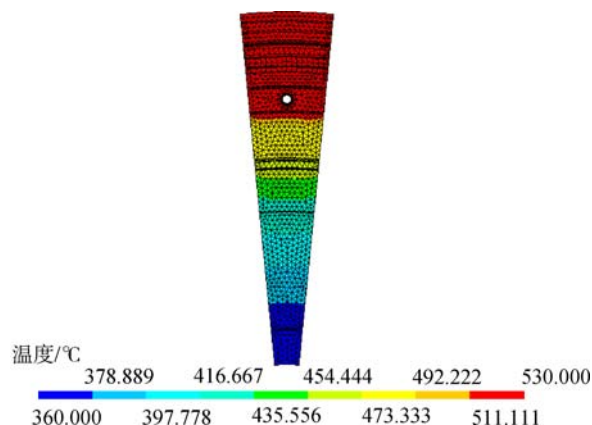
图 9 封严盘温度场图

通过某型燃气轮机内流场热力计算,并通过高压压气机出口温度测量和实际试车时测温漆测温校验后,得到封严盘温度场见图 9.

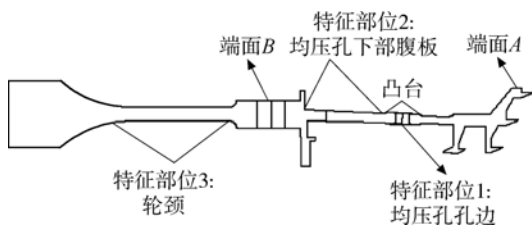
图 10 封严盘二维平面模型图

从表 3 中可以看出均压孔孔边、均压孔下部腹板及轮颈 3 个特征位置应力较高,特征位置见图 10. 3 个特征部位的高应力都体现为径向应力. 表 4 中列出了 3 个特征部位在初始装配紧度 $\delta=0.9\text{ mm}$ 和 $1.1\text{ mm}$ 两个情况下的最大径向应力 $S_{r,\max}$ 和强度储备系数. 其中 $\delta=1.1\text{ mm}$ 时的 3 个特征部位径向应力云图分别见图 11~图 13.

以上分析还可以看出,均压孔孔边是某型燃气轮机封严盘应力水平最高的关键部位,在使用中所发生的封严盘均压孔裂纹故障也印证了这一点.
