# 黏弹阻尼器拉压疲劳损伤三维成像分析

张宝双<sup>1</sup>, 敖波<sup>1</sup>, 丁阳<sup>2</sup>, 江洪流<sup>3</sup>, 邬冠华<sup>1</sup>

## Three-dimensional imaging analysis of tension-compression fatigue damage in viscoelastic damper

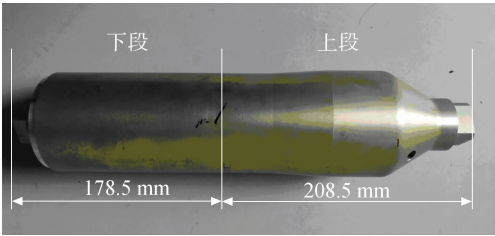
图 1 黏弹阻尼器样件  
Fig. 1 Sample of viscoelastic damper

实验对象为某直升机旋翼黏弹阻尼器 1 号、2 号样件(经过拉-压疲劳实验),如图 1 所示,总长度为 387 mm,直径为 91 mm,疲劳实验加载方式为单轴加载,轴向最大拉力为 10 kN,最小拉力为 3.3 kN,黏弹阻尼器由 3 层结构组成,内、外壳材

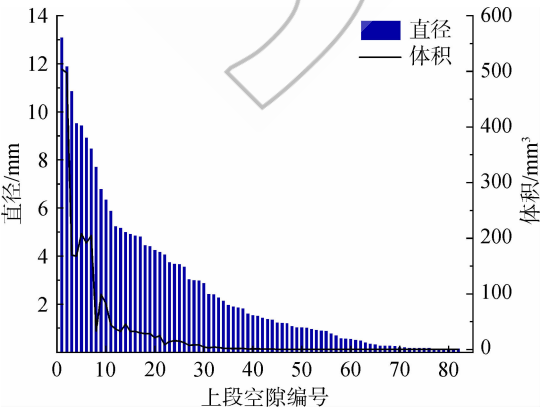
图 8 上空隙直径、体积分布

黏弹阻尼器在使用过程中,由于橡胶层受拉压载荷作用产生疲劳缺陷,缺陷的存在可能严重影响黏弹阻尼器的力学性能,所以缺陷的定性、定位、定量评价对黏弹阻尼器的安全服役至关重要。图 7 为上段橡胶层缺陷提取结果,图 8 为上段橡胶层空隙(除环状裂纹体外)的直径、体积分布图,上段橡胶层内部共提取 82 个空隙,最大空隙直径为 13.12 mm,最小空隙直径为 0.18 mm,空隙体积范围为 0.0016~503.85 mm<sup>3</sup>,空隙表面积范围为 0.084~550.86 mm<sup>2</sup>。少部分空隙存在“直径大,体积小”的现象,说明该部分空隙形状为长条形。

Fig. 8 Diameter and volume distribution of voids in upper section

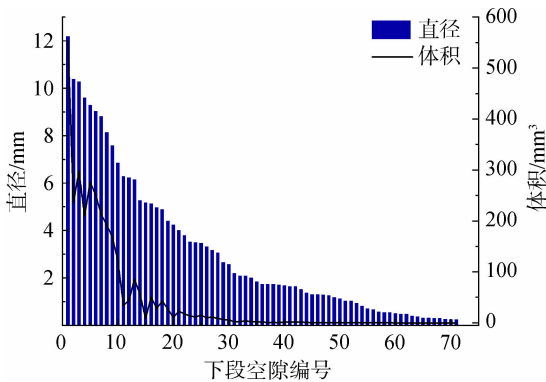
图 10 下段空隙直径、体积分布

图 9 为下段橡胶层缺陷提取结果,图 10 为下段橡胶层空隙直径、体积分布图。下段橡胶层内部共提取出 71 个空隙,最大空隙直径为 12.21 mm,最小空隙直径为 0.28 mm,空隙体积范围为 0.0031~551.72 mm<sup>3</sup>,空隙表面积范围为 0.152~592.62 mm<sup>2</sup>。通过裂纹体表面形貌多角度分析可知,下段端部环状裂纹体侧壁断续相连,存在多处空隙,间断空隙靠近小直径环一侧,通过对裂纹体进行尺寸测量,沿倾斜侧壁方向裂纹体平均长度为 8.73 mm,环状裂纹体平均侧壁厚度为 1.83 mm。

Fig. 10 Diameter and volume distribution of voids in lower section
