# 某型直升机主桨叶大梁断裂故障分析

**摘 要:** 针对某型直升机桨叶疲劳断裂、压力传感器未报警故障, 通过故障树分析法开展桨叶失效分析、压力信号器故障模式分析, 在此基础上探明故障机理。宏、微观断口分析表明: 剥落坑从大梁表面的非金属镶嵌物处起始, 断口从疲劳剥落坑底部起源, 具有明显高周疲劳断裂特征。能谱分析发现, 大梁表面存在富 Si、O 镶嵌物。普查发现压力信号器存在手检功能正常、基准腔压力低的故障模式。综合分析认为, 喷丸工艺参数不合理, 大梁局部表面存在初始缺陷, 在载荷作用下疲劳裂纹在缺陷部位萌生并扩展, 大梁裂纹扩展贯穿至内腔时, 大梁漏气压力下降, 但压力信号器密封失效导致基准腔压力泄漏, 告警功能丧失, 桨叶监控安全机制失效, 穿透裂纹沿大梁两侧方向扩展, 23 个起落后桨叶断裂。

## Fracture fault analysis of main blades girder on a helicopter

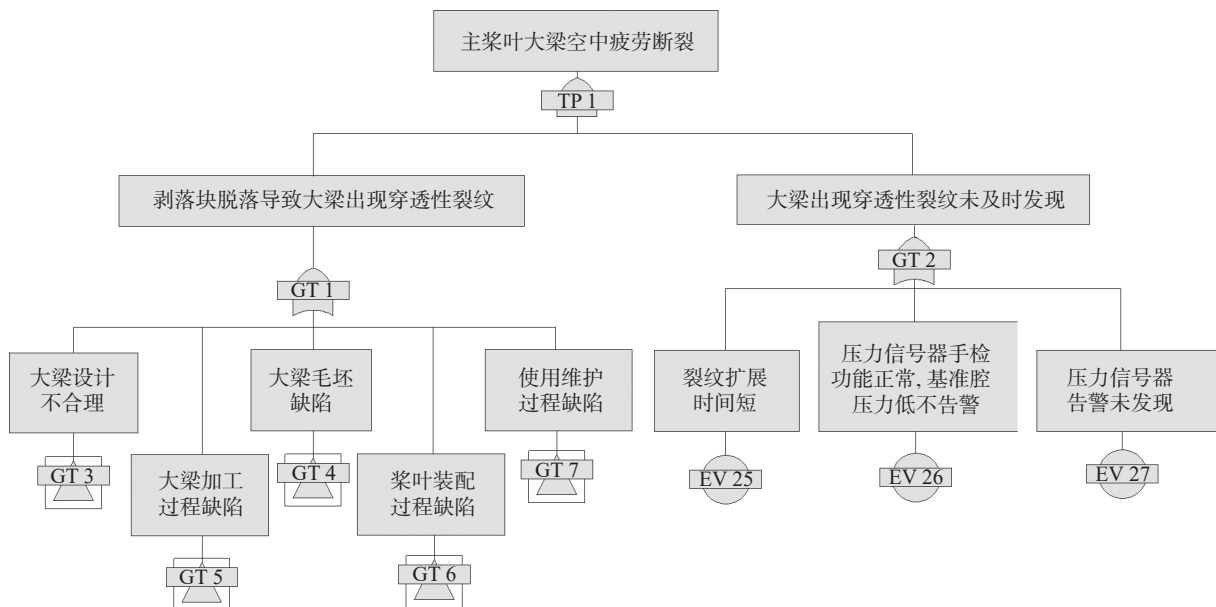
图 1 主桨叶大梁断裂故障树

以主桨叶大梁疲劳断裂为顶事件构建主桨叶大梁断裂故障树<sup>[10-11]</sup>,如图 1 所示,然后向下分解,构建大梁设计不合理故障树、大梁毛坯自身缺陷故障树、大梁加工过程缺陷故障树、桨叶装配过程缺陷故障树、使用维护过程缺陷故障树如图 2~图 6 所示。图中 GT 1~GT 10 是故障树分析中的“顶事件”编号,EV 1~EV 27 是故障树分析中的“底事件”编号,TP 1 为故障树分析中的结果事件。

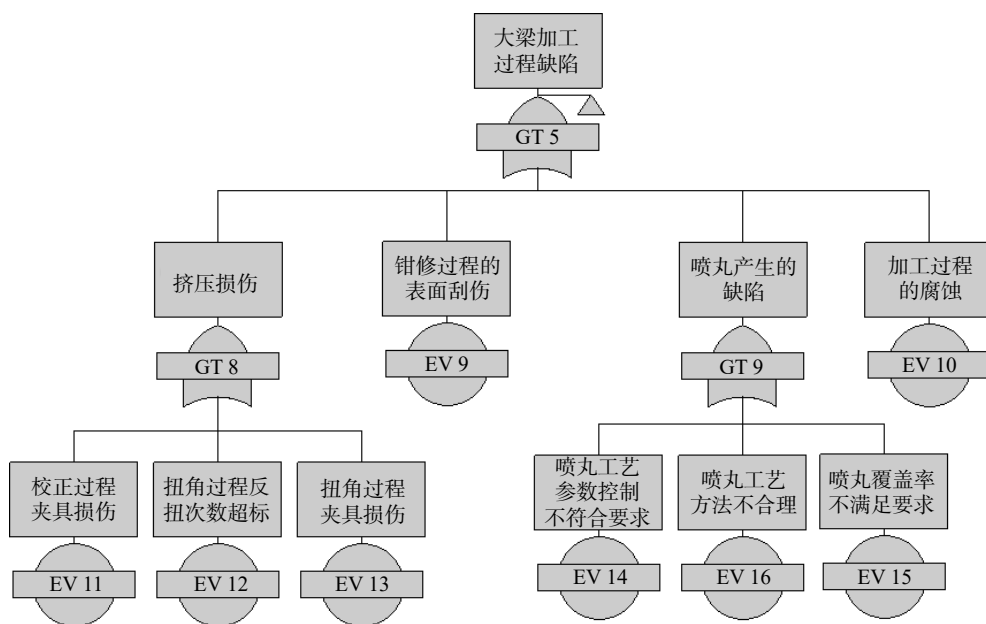
图4 大梁加工过程缺陷故障树

- 1) 喷丸设计参数不合理;
- 2) 喷丸工艺参数控制不符合要求;
- 3) 喷丸工艺方法不合理;
- 4) 压力信号器手检功能正常, 基准腔压力低不告警。

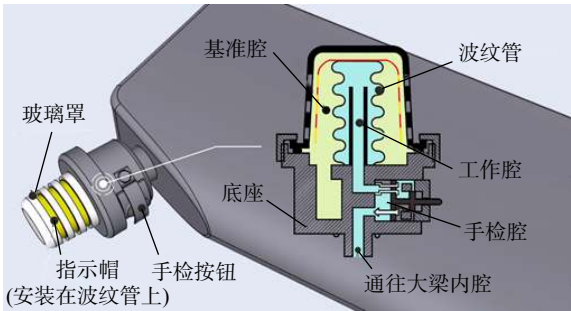
图 14 压力信号器结构

压力信号器由玻璃罩、指示帽、波纹管、手检按钮和底座等组成, 其内部分为基准腔、工作腔和手检腔, 如图 14 所示。基准腔由玻璃罩、波纹管外表面和底座组成, 为全封闭腔室, 内部充满具有基准压力的氮-氦混合气体; 工作腔由导管内腔和波纹管内腔组成; 手检腔在底座上, 通过小孔分别与工作腔和螺纹接管嘴相通, 在手检按钮处有间隙通往大气, 用活门和阀门予以控制<sup>[12]</sup>。

基准腔压力泄漏,起始工作压力降低,不能实现告警功能。

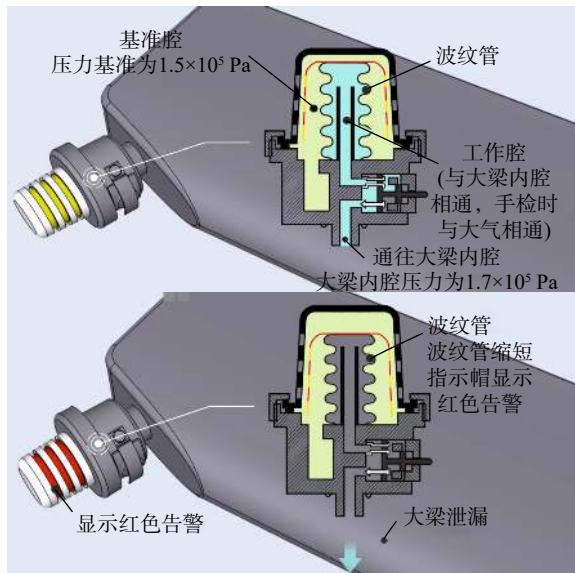
图 15 压力信号器工作原理图

腔与大梁内腔的通道被切断,工作腔同时接通大气,信号器显示出红色告警信号;松开手检按钮,大梁内气体重新进入信号器工作腔,同时工作腔与大气的通道被切断,信号器恢复黄色安全信号,如图 15 所示。

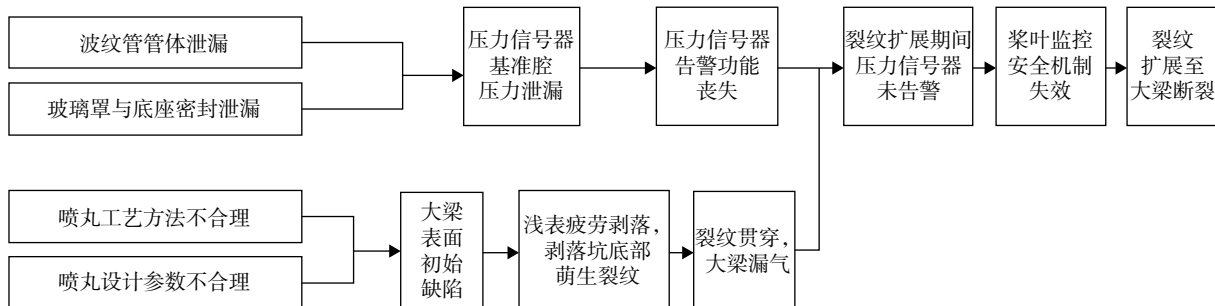
图 16 故障机理框图

1) 大梁表面初始缺陷形成。喷丸压力及丸粒直径等喷丸工艺参数不合理,破碎丸粒无法进行筛分、喷嘴的距离和角度不能保持恒定值等工艺方法不合理,导致大梁表面局部存在玻璃丸镶嵌物和微裂纹等初始缺陷,引起大梁局部强度弱化,抗疲劳强度降低。

2) 大梁表面剥落和贯穿裂纹形成。在飞行载荷作用下,弱化后的表层材料剥落形成剥落坑。剥落坑底部呈现尖底特征,导致应力集中,形成疲劳源,萌生裂纹,在飞行载荷作用下,裂纹沿桨叶大梁厚度方向不断扩展至内腔,形成穿透性裂纹,大梁内腔气体泄漏,气压下降。

3) 压力信号器未告警。波纹管管体应力腐蚀开裂、玻璃罩与底部密封面表面粗糙度大等缺陷造成基准腔压力泄漏,无法正常告警。

4) 桨叶断裂。在大梁内腔压力下降时,压力信号器故障未能告警,桨叶安全监控机制失效,未能及时发现大梁贯穿性裂纹并采取措施,裂纹持续扩展,桨叶承载能力降低至无法承受飞行载荷,桨叶最终断裂,导致事故发生。
