# 耐热钢表面激光熔覆陶瓷工艺

**摘 要:** 耐热钢 H13 可用于制作飞机耐热 400 ~ 500℃ 工作温度的结构零件, 而在飞机有些特殊工作环境下要求其零件表面同时具有耐磨性, 因此针对耐热钢在特殊服役环境中磨损失效问题, 利用小功率 Nd: YAG 激光器在 H13 钢表面熔覆 SiC 陶瓷颗粒, 通过金相显微镜、扫描电镜及能谱分析仪研究不同工艺参数条件下熔覆层宏观形貌和微观组织结构。结果表明: 熔覆试样横截面出现明显的分层现象(熔覆层、熔合区、热影响区、基体), 熔覆层组织致密、无方向性, 无明显的气孔裂纹; 熔合区组织晶粒较为细小, 以树枝晶和等轴晶为主; 粗大的柱状晶组织沿 H13 钢基体熔合线向熔合区生长。SiC 陶瓷颗粒熔覆层、熔合区到基体 SiC 含量存在明显的梯度, 表明熔覆层与基体形成了良好的冶金结合, 分析了耐热钢表面激光熔覆陶瓷的耐磨性。此外, 由于 SiC 陶瓷颗粒硬而脆的特性以及与基体材料之间热膨胀系数的差异, 当扫描速度提高至 40 mm/min、60 mm/min 时熔覆层出现了贯穿性裂纹。上述研究成果为提高飞机耐热零件表面耐磨性提供一定理论支持。

## Technology of Laser Cladding Ceramics on Heat Resistant Steel Surface

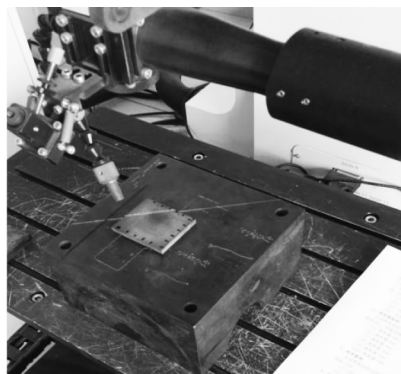
图 4 试件加工局部图

根据设定的激光焊接参数, 激光熔覆选用预置粉末方法。将 H13 钢试板表面打磨、清洗干净后, 将 SiC 陶瓷颗粒均匀的铺在焊接位置, 铺粉层厚度 0.4 mm, 进行焊接, 如图 4、图 5 所示。
